屋根 & 外壁改修工事・工事完了報告書

施工場所 : 横浜市港北区日吉本町6丁目

工事内容 : ①陸屋根シート防水改修工事 ②下屋カラーベスト葺き替え工事
③木製突き出し窓交換工事 ④外壁塗装 & 付帯塗装工事
⑤ベランダモルタル改修工事 ⑥階段+和室天井改装工事

作業期間 : 自 : 平成 27 年 6 月 1 日
: 至 : 平成 27 年 7 月 15日

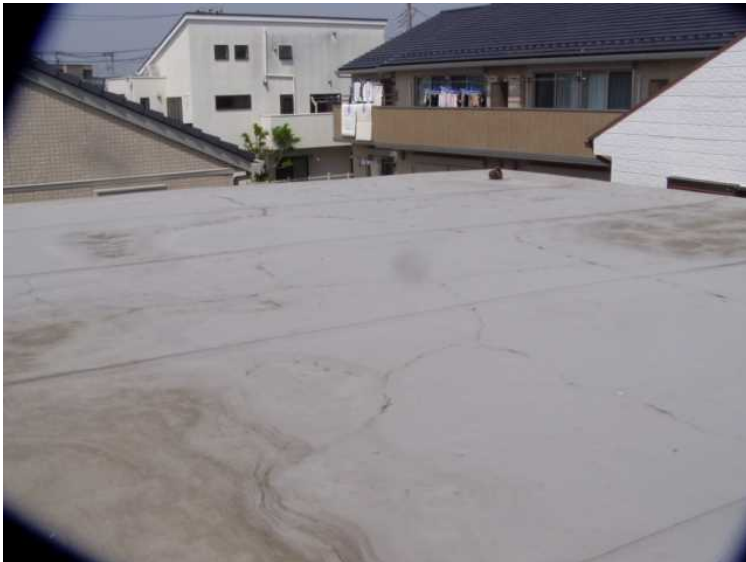
陸屋根の劣化状況 (PC工法、主屋部分)

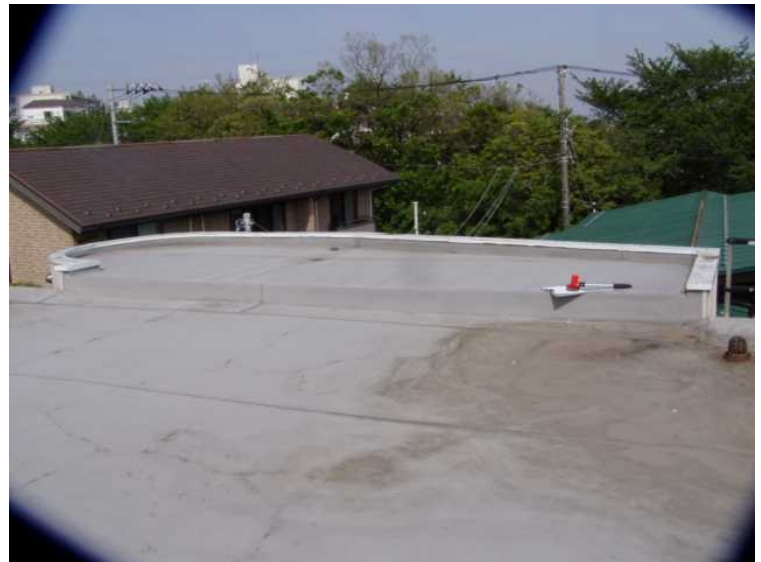
階段室屋根の劣化状況 (木造増築階段室部分)

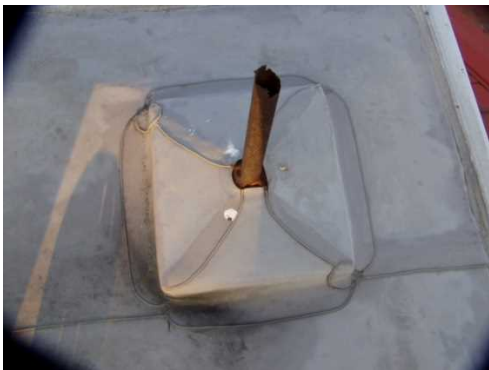
アンテナ撤去後の漏水箇所 ↓

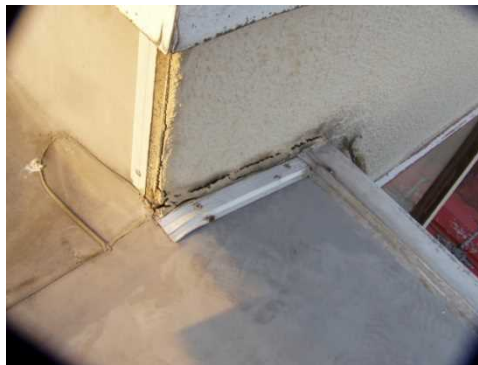
屋根接続部の漏水箇所 ↓

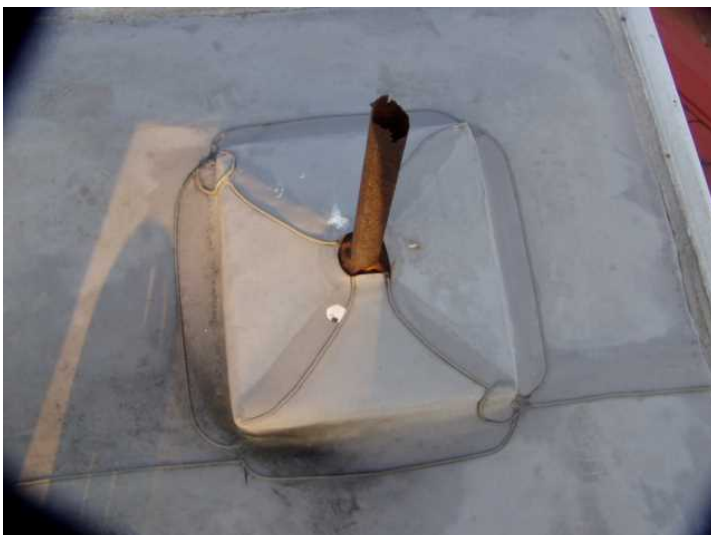
5) アンテナ台・雨漏りの原因となっていたので撤去

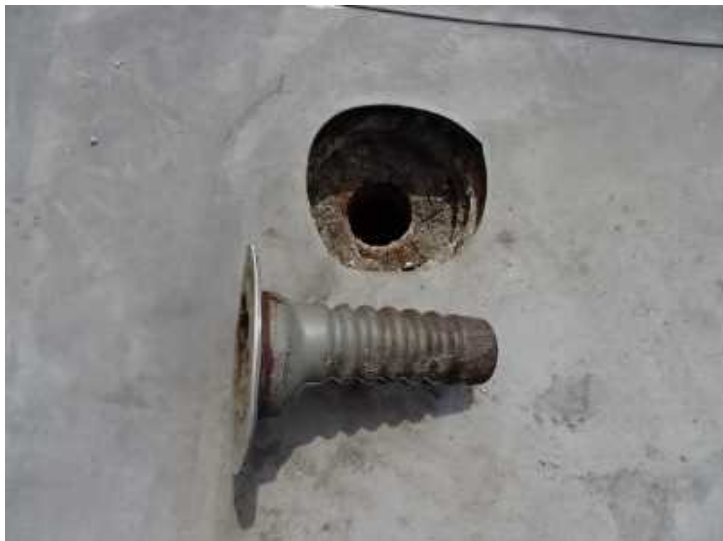
7) 排水ドレン・ゴミと土埃で目詰まり。撤去交換

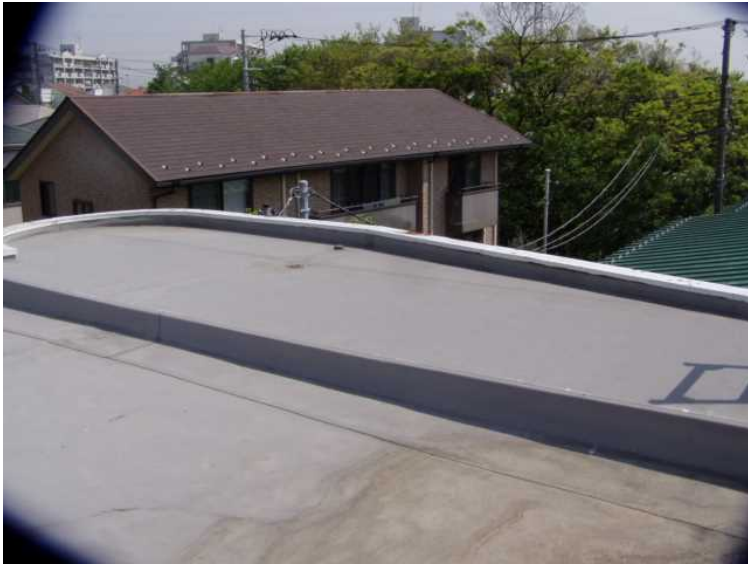
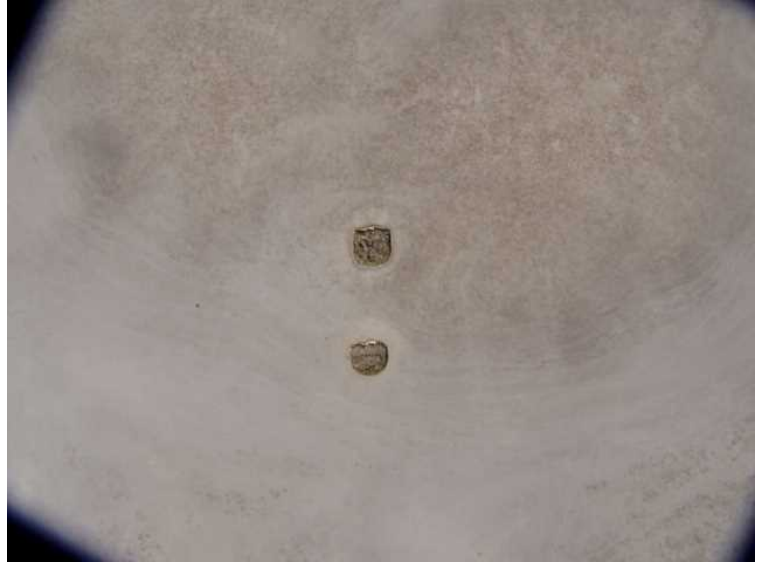
※階段室天井の雨漏りは防水シートの穴が原因でした。

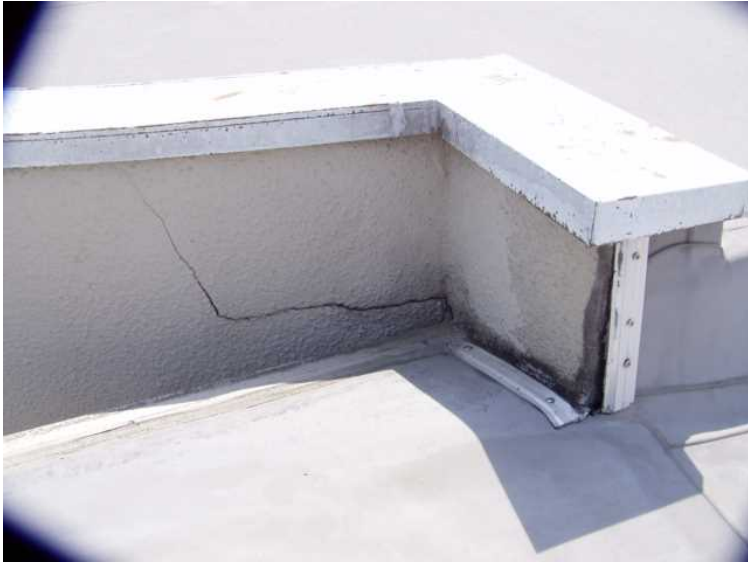
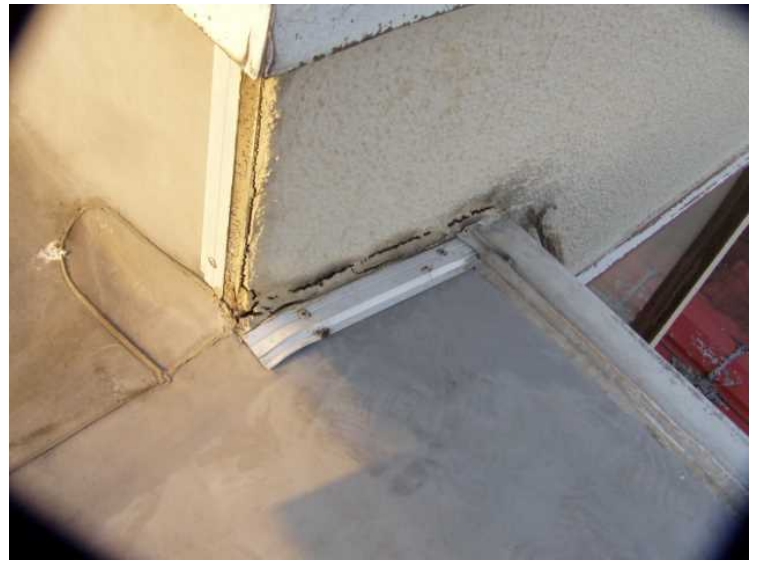
PC工法屋根と木造階段室屋根の接続部もクラックが多数あり、階下の雨漏りの原因箇所と思われます。

両屋根の接続部も雨水が侵入しないように防水シートで囲い、隙間の無いようシーリング剤を充填しました。

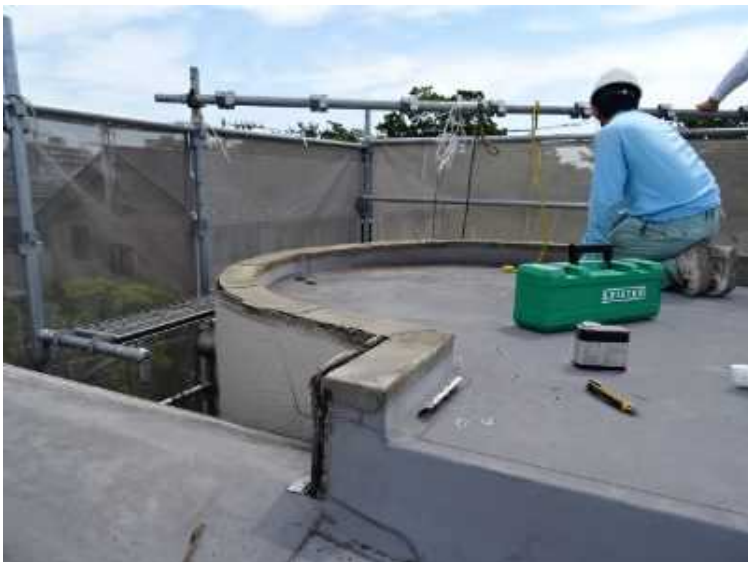
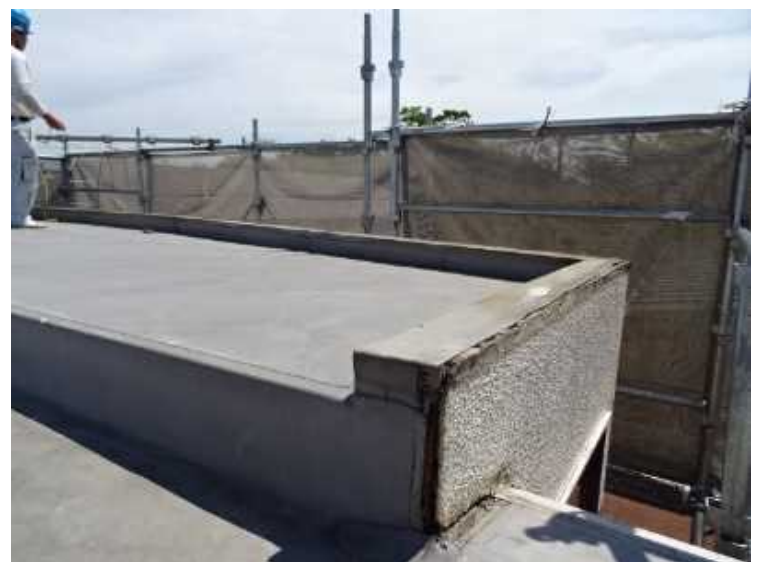
パラペットの笠木を撤去すると、笠木の下まで雨水が侵入しており、モルタルの隙間から雨水が侵入し、階下の和室天井に雨漏りしている原因箇所と思われます。

平場には12mmのベニヤを重ね張りし、パラペットの笠はコーキングと接着剤で隙間を埋め、防水端末金物を設置。金物の継手を溶融接着。

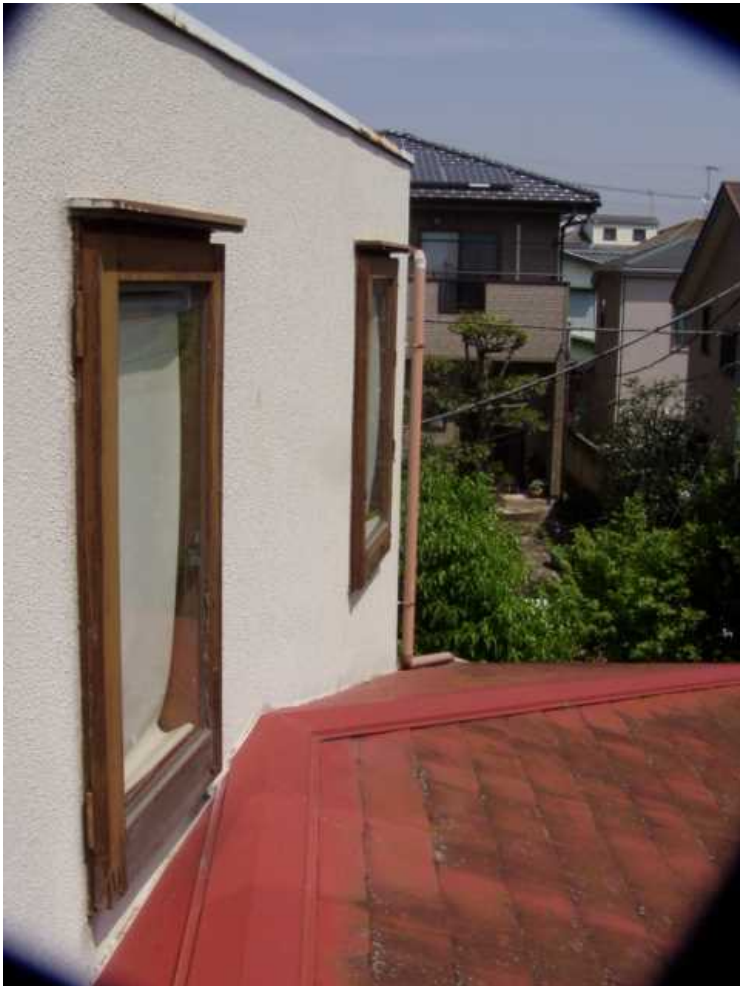
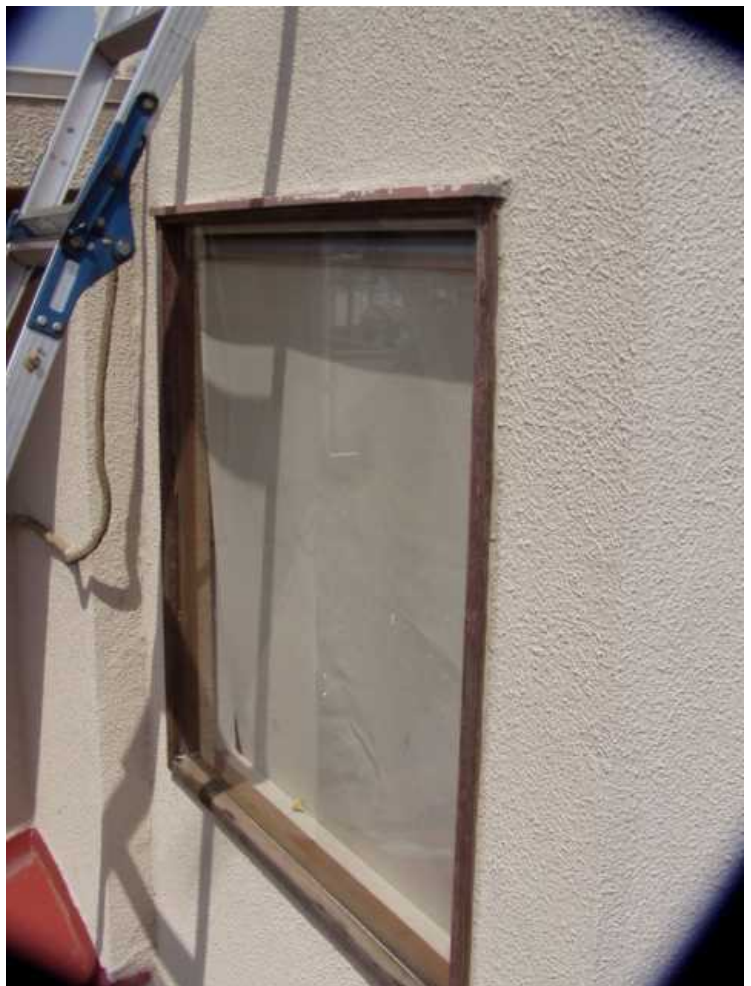
階段室は回り階段で壁には明り取り窓が21カ所あります。18カ所はアルミサッシ製で、3か所に木製窓が取り付けられています。木製の窓枠と窓本体が経年劣化でひび割れと腐朽が進み、雨水が内部の壁まで侵入していました。2か所の突き出し窓と、1カ所のFIX窓をアルミサッシ窓に交換しました。

2階踊り場の突き出し窓2カ所です。

2階踊り場のFIX窓です。

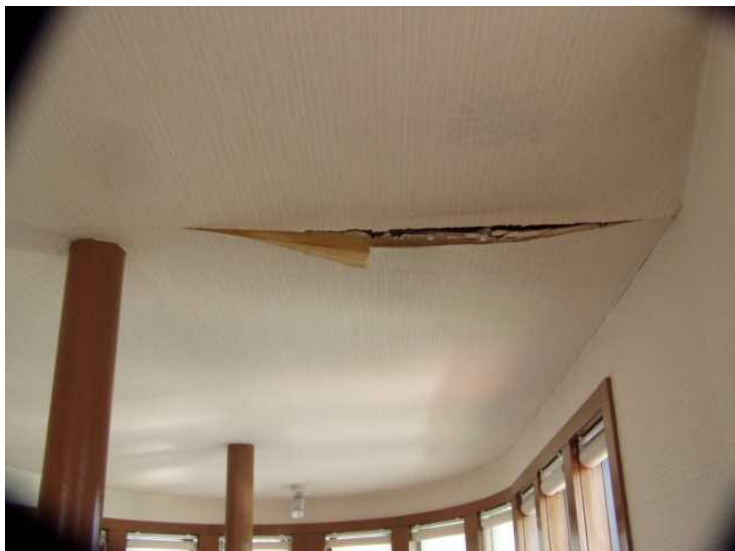
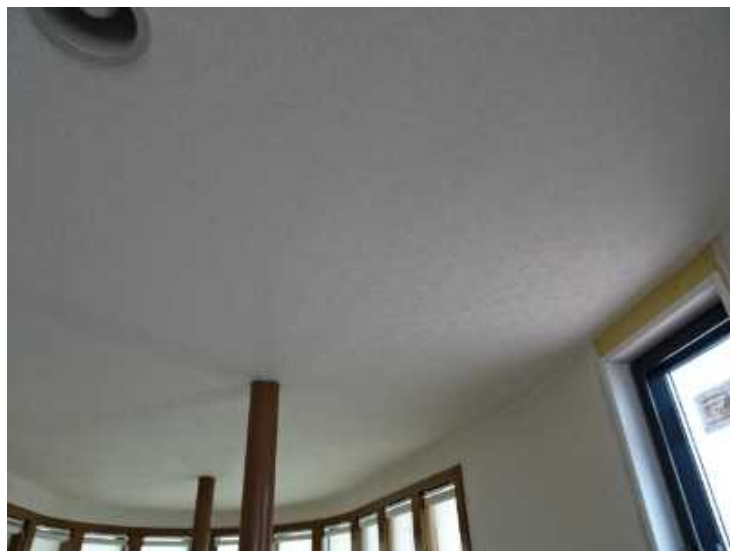
雨水が下地の石膏ボードに漏れ、野縁に止めてあるビスが外れ、石膏ボードごと垂れ下がってしまいました。石膏ボードを貼り換え、天井クロスは全面貼り替えとなりました。

窓回りの壁も雨漏りでシミが出来ていました。クロス材は天井と同じ材料でしたので、剥がした天井クロスの綺麗な部分を切り取り補修しました。

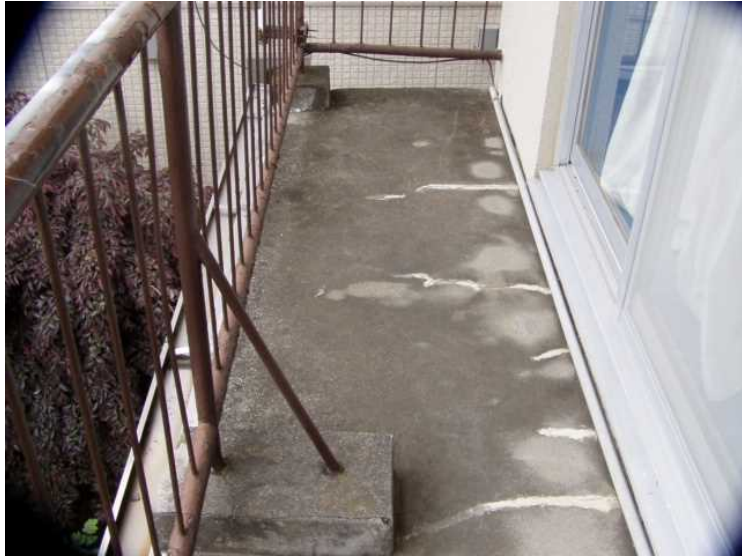
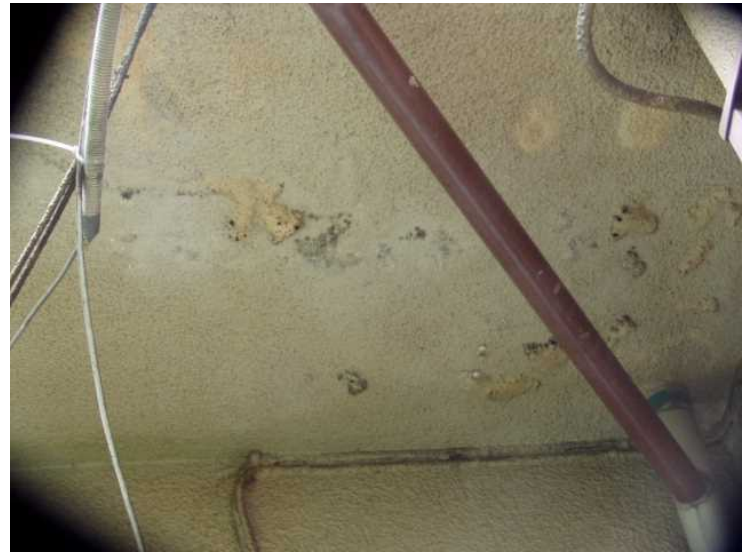
ベランダの床はひび割れが多くみられ、1階の部屋に雨漏りが発生していました。又床下の天井は雨漏りによるコンクリートの爆裂があり、コンクリートを削り取り、露出鉄筋の防錆処理後、エポキシ樹脂モルタルで補修します。

雨水の侵入による爆裂部分全面を削り取り、鉄筋に錆止めを塗布し、プライマー(密着剤)を塗布、モルタルを厚塗りして補修完了です。この後、塗装をします。

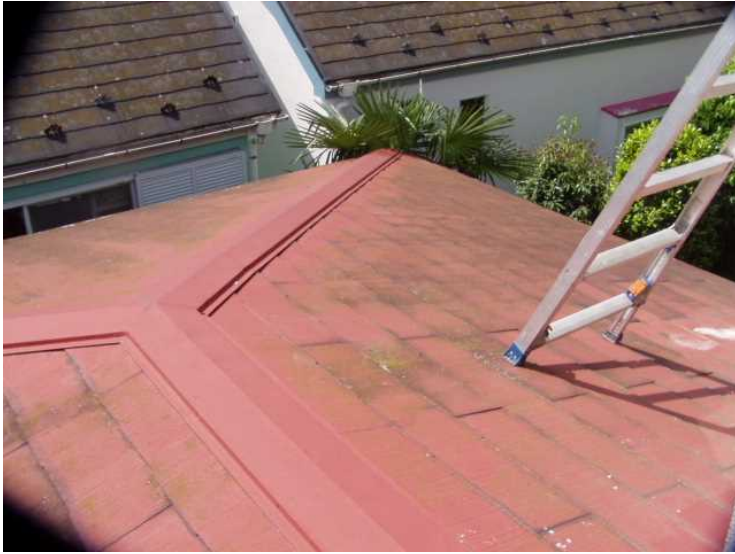
屋根材(カラーベスト)自体の経年劣化で「ひび割れ」「屋根材のズレ」「補修不良」があり階下の和室に雨漏りが発生していました。壁際の雨仕舞にも亀裂が多数あり、1階天井の数カ所に雨漏りが確認できました。

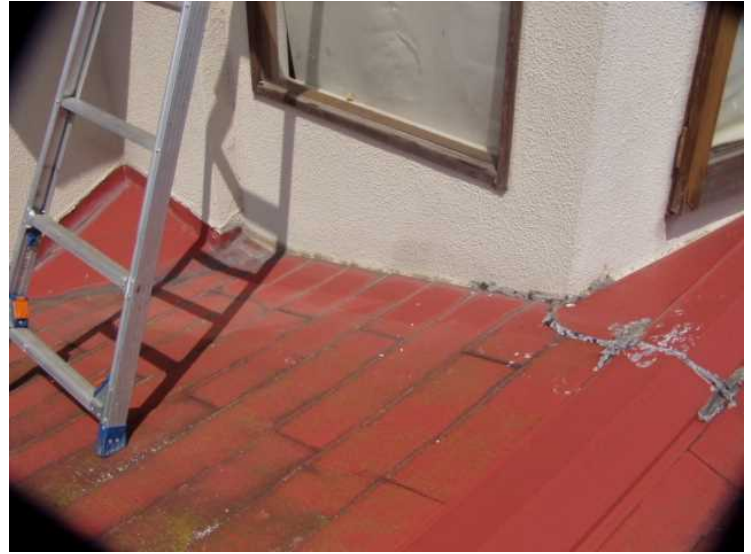
屋根材を撤去したらルーフィング(防水シート)まで雨水が侵入し、野地板も腐朽していました。 ↓

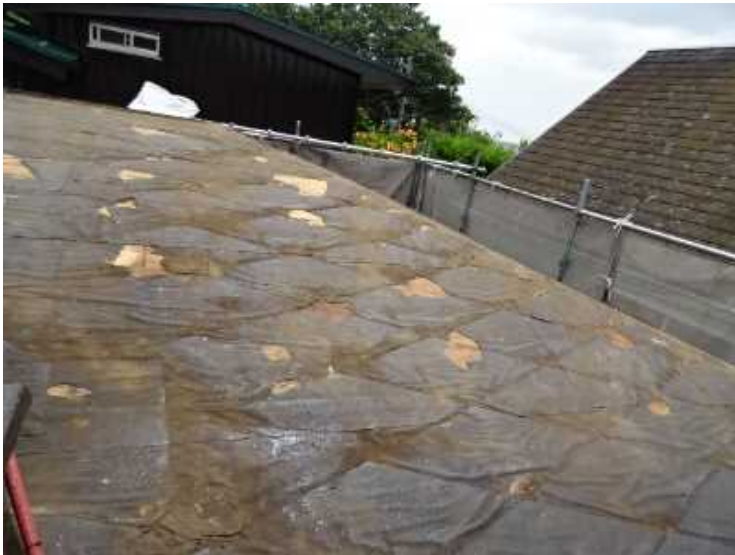
屋根材と壁の取り合い部分も雨漏りの疑いがありましたので、撤去し、作り直すことにしました。 ↓

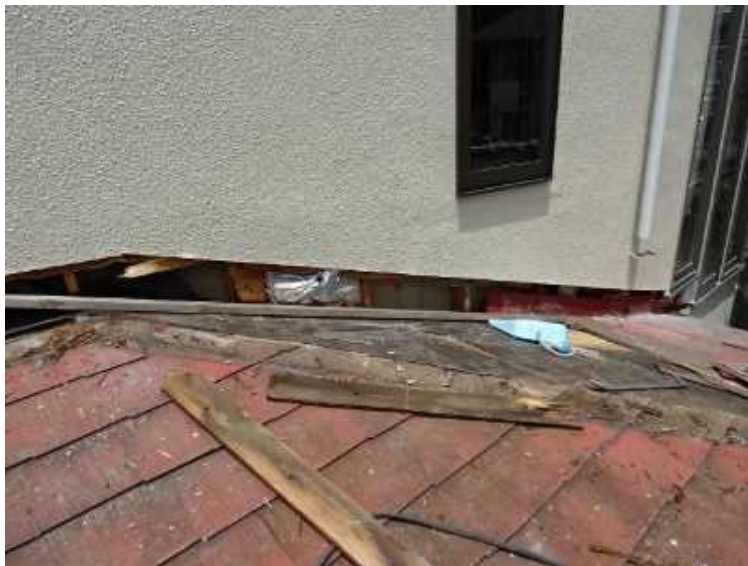
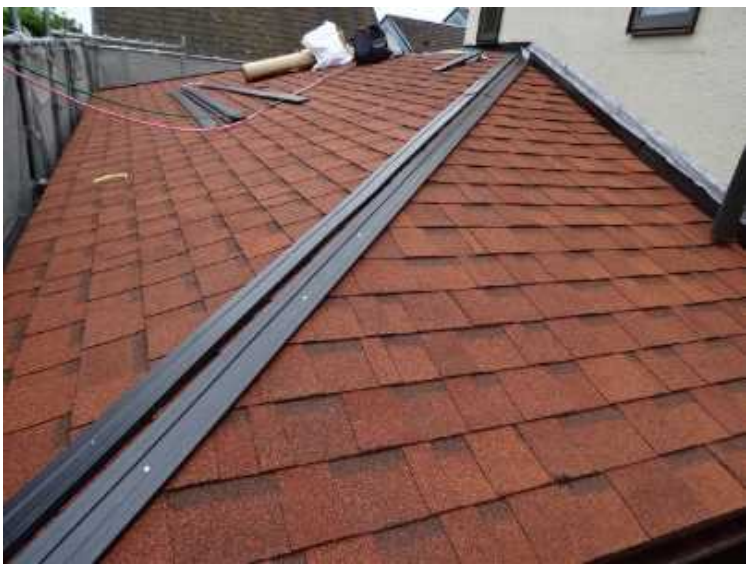
既存棟の下地材は雨水の侵入などで腐朽が進んでいました。

今回使用したのは樹脂製ですので腐朽の心配はありません。
