## 屋根&外壁ほか付帯補修工事調査報告書

### ① PC住宅部(プレキャスト住宅)及び木造増築部現場調査

#### 1) 屋根調査・シート防水施工 **(シート防水の貼り替えが至急必要です)**

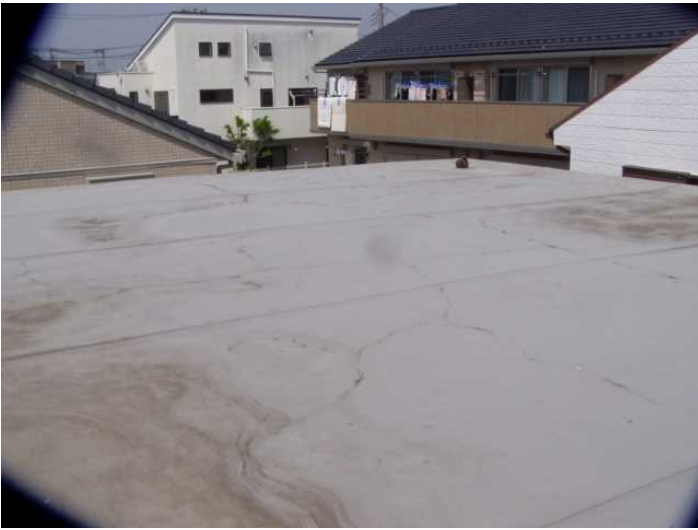
回り階段の増築時に同時施工されたと思われるシート防水。  
階段室の屋根と連結されて施工してあります。

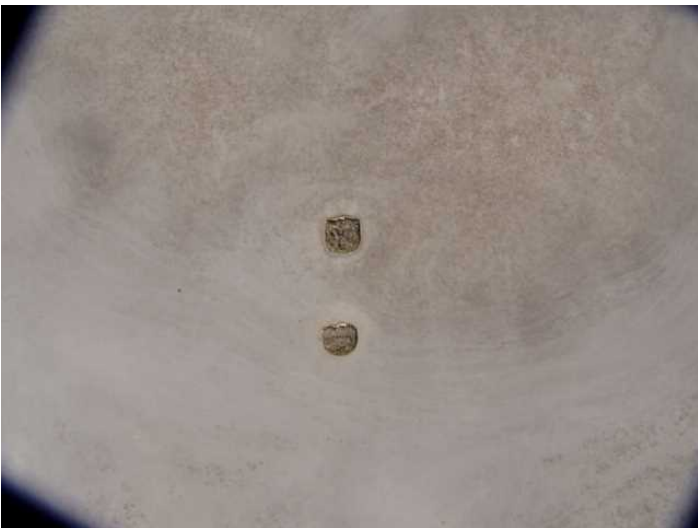
シート防水材に2か所穴が空き、  
雨水が侵入しています。  
2階の部屋の天井部分に雨漏りの  
痕跡は見られませんが、いずれ雨漏り  
してくると思われます。

**シート防水の重ね貼り工事が必要です。**  
増築した階段室とRC造りの躯体接続部分の  
施工不良も雨漏りの原因になっています。  
アンテナ撤去後の処置も悪く、雨水侵入の  
道が出来ていました。

**アンテナ撤去後の防水処理が必要です。**

**接続取り合い部の防水補修が必要です。**

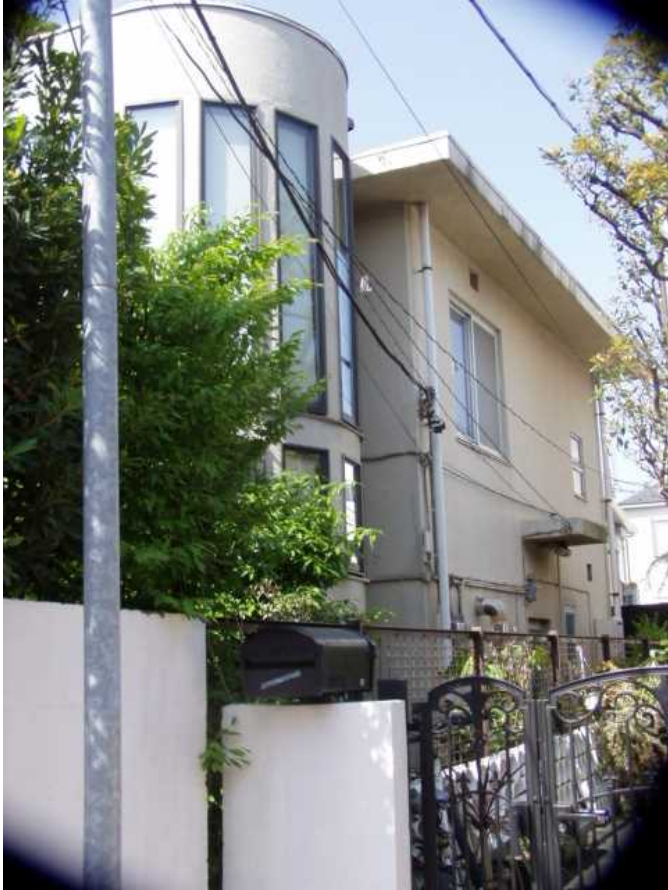
外壁には大きな損傷は見られません。  
塗装工事をすれば15年～20年は持ちます。

2階の屋根の破風部分(屋根の端部)が雨水の侵入でコンクリートの膨れがあり、塗装する前にモルタル補修が必要です。

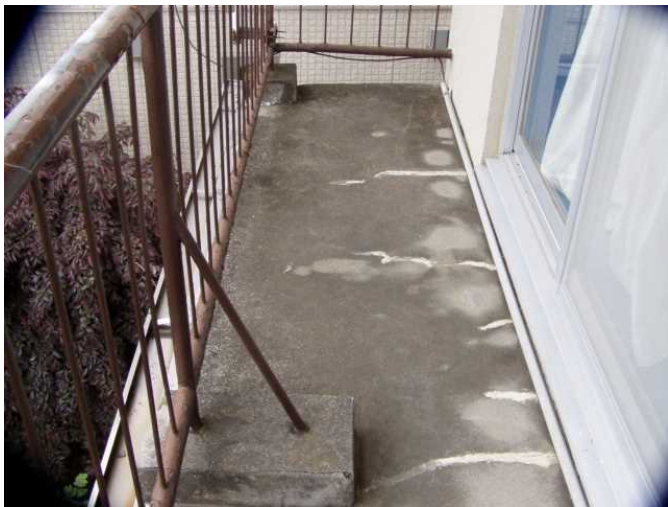
ベランダはコンクリートで防水なし。  
床のクラックの補修をされた跡があります。  
現在も雨水が床面から侵入し、ベランダ天井面に浸みだし、塗膜の剥離や、コンクリートの爆裂があり、早急に補修が必要です。

爆裂とは(コンクリートの躯体に雨水が侵入し、鉄筋が錆びて膨張し、コンクリート自体を破壊してしまう現象をいいます)

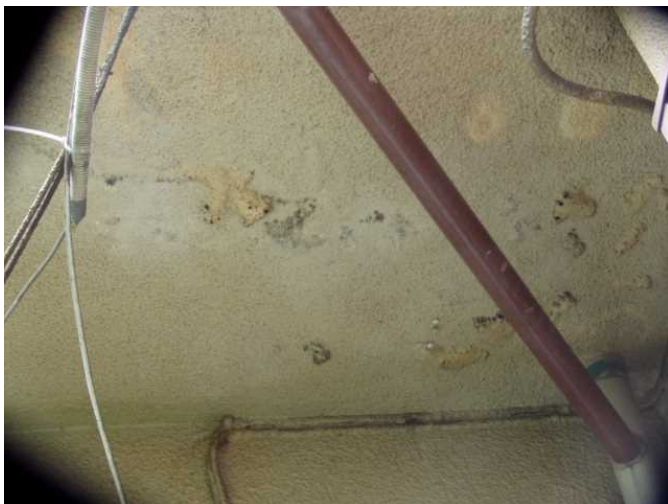
天井の塗膜剥離と爆裂の写真です。  
このまま放置しておくと、数年以内にベランダそのものが崩壊し落下してしまう危険性が大です。

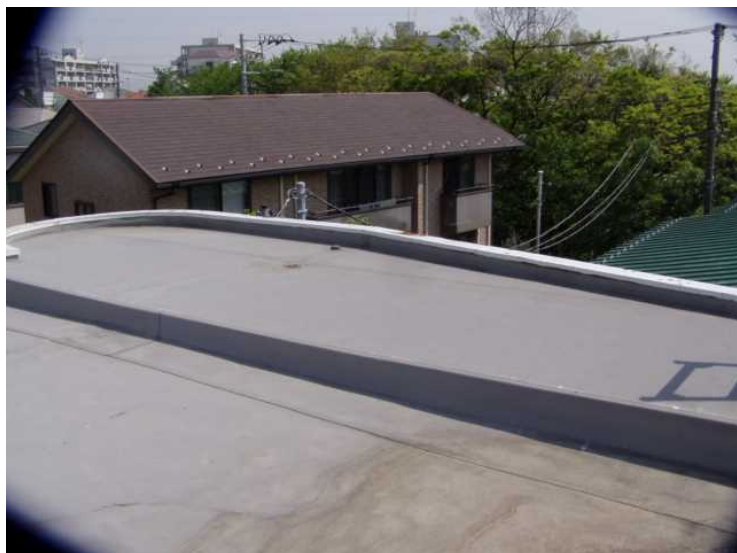
RC構造と木造階段の両方の屋根をシート溶接で一体化してあります。

屋根の構造は、木造で下地ベニヤの上にシート防水施工です。パラペット(立ち上がり部分)の側面までしか防水シートは施工してありません。笠木は亜鉛鉄板を釘打ちして止めてあり、雨漏りの原因になっています。

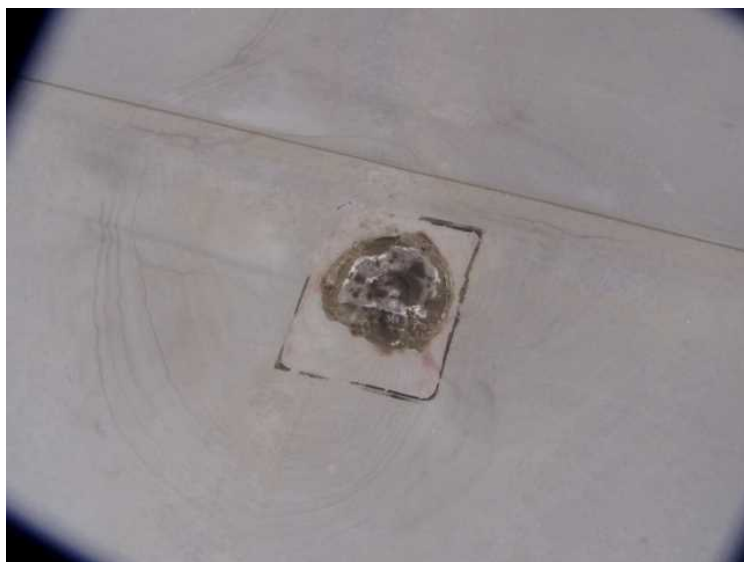
防水シートに1か所穴が開いていて(原因不明)水たまりの跡がくっきりと付いています。階段天井の広範囲に雨水が回り、調査でシートの上に乗ったとき、下地ベニヤの割れる音がはっきりと判別出来ました。

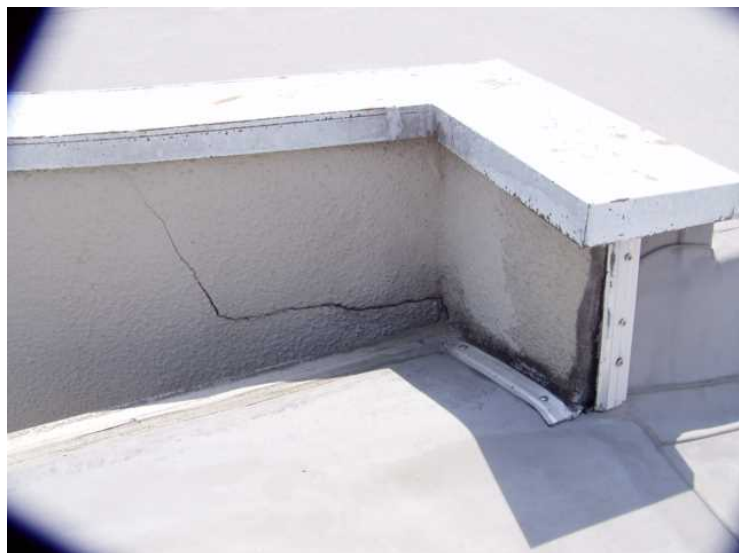
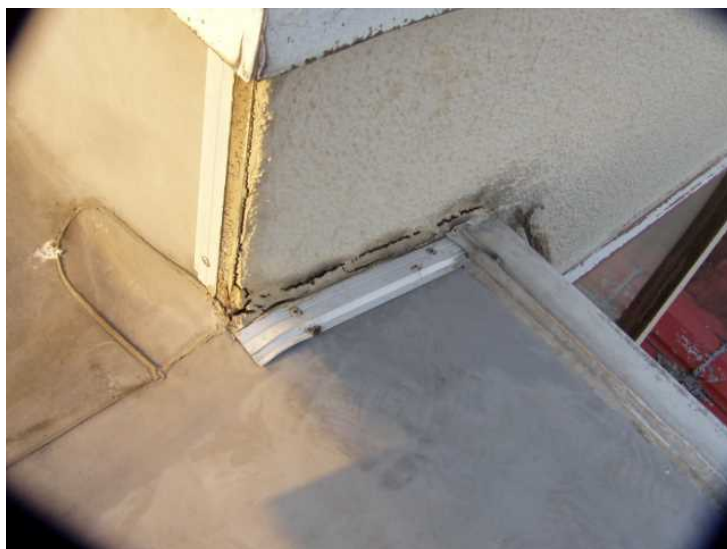
RC構造と木造階段の接続部分は、ひび割れがひどく、雨漏りの原因の一つになっています。

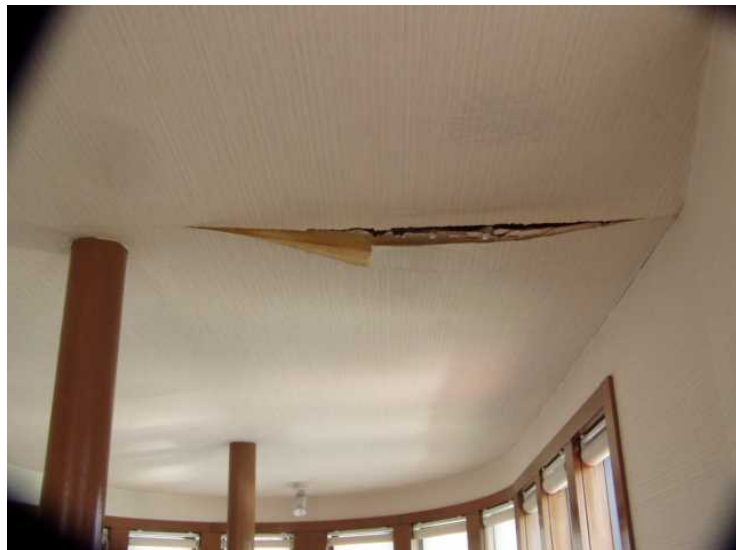
天井下地の石膏ボードに雨水が浸透し、ビス止めが効かなくなって割れている。屋根の防水不良による漏水状況からすると、天井下地の石膏ボードを3～4枚交換しないといけないようです。(1枚 900×1.800)

**天井の石膏ボードまで交換が必要です。**

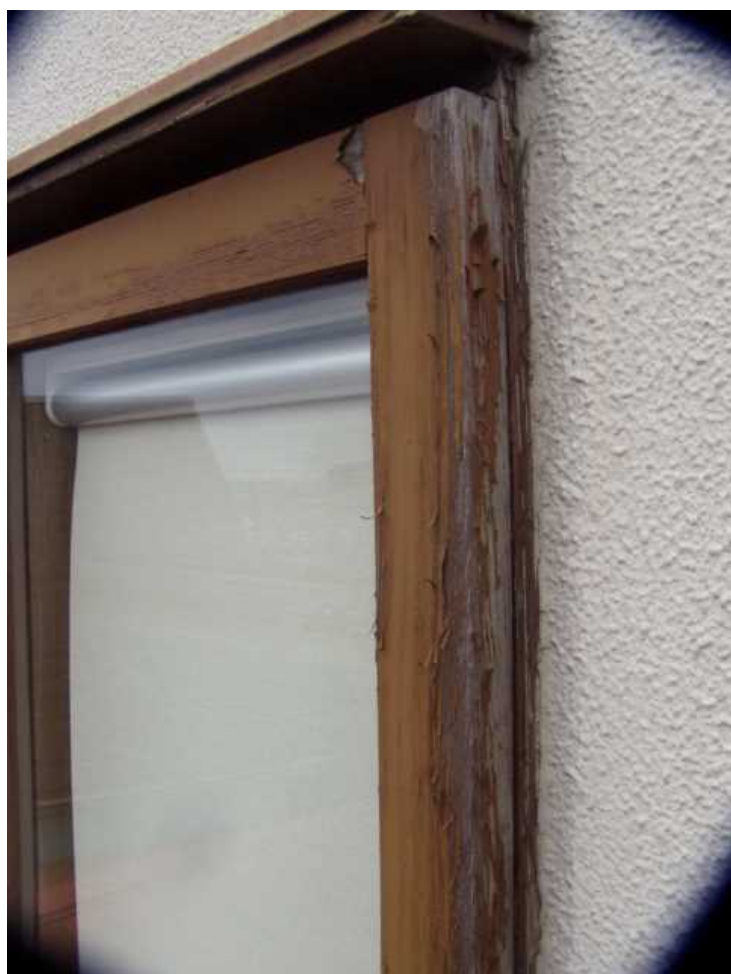
雨漏りの原因は、屋根だけでなく、木製窓にもあったようです。(3か所の窓が同じように劣化しています)

**アルミサッシに交換する必要があります。**

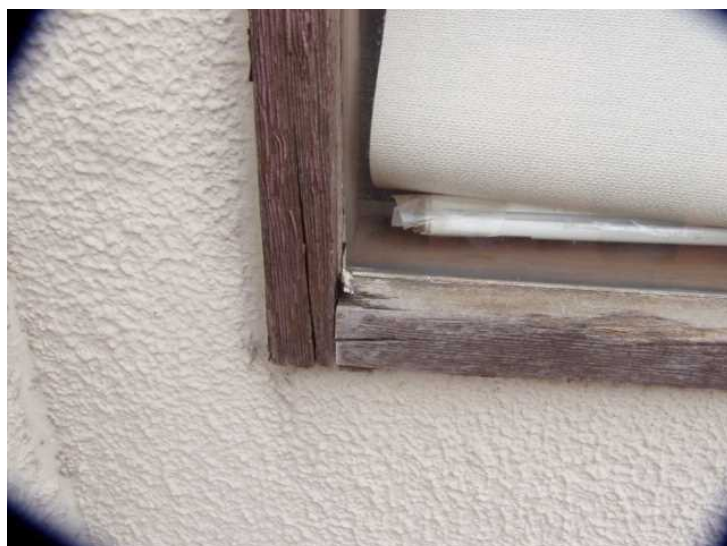
窓枠の劣化が進み、ひび割れ、腐朽しています。この部分からの雨漏りもしています。

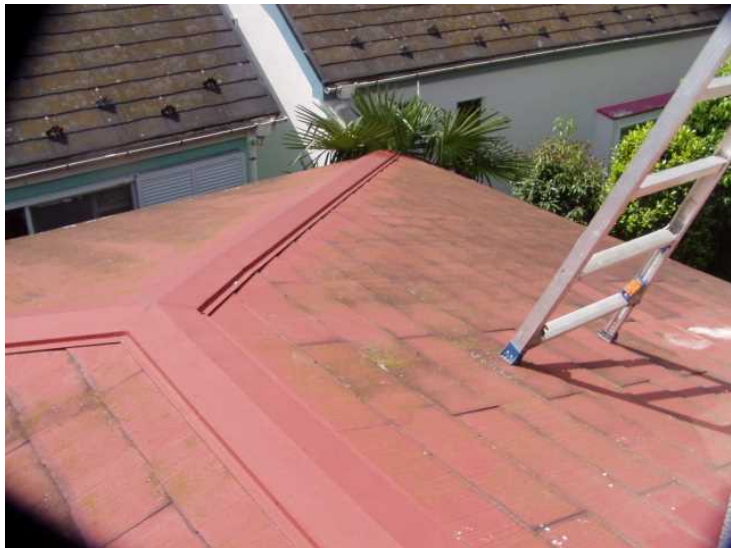
屋根材(コロニアル)自体の経年劣化で、あちこちひび割れし、雨水の侵入が全体に見られます。  
点検のため屋根に上った時には、場所を選んで移動しないと、抜け落ちてしまうほど、下地の木材まで痛んでいるのが分かりました。

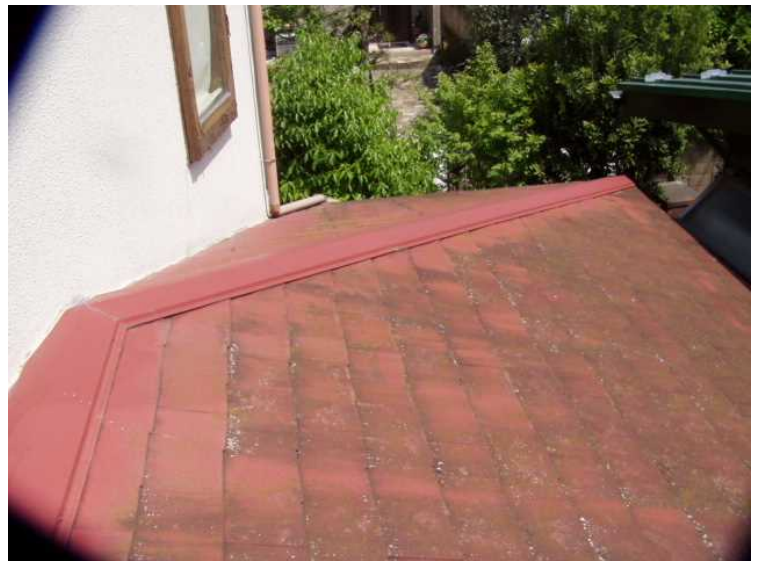
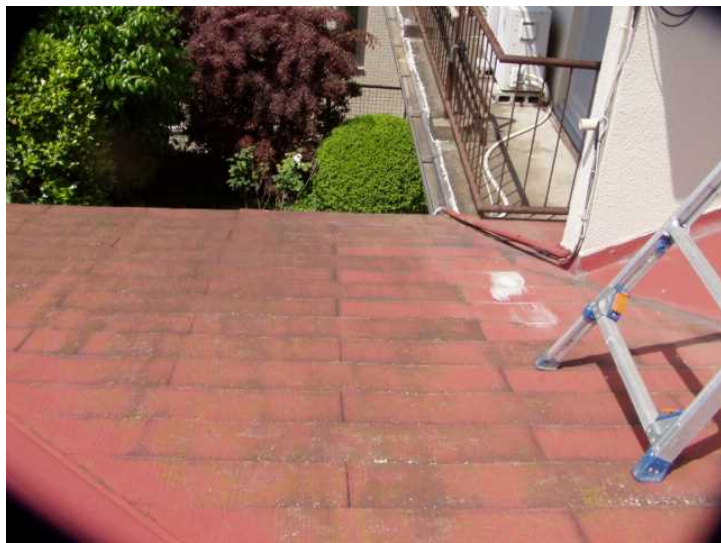
屋根と外壁の接合部(雨仕舞)には水切りという部材が入ってますが、施工不良で雨水の侵入原因になっています。

雨漏りを何回か補修した後もありました。

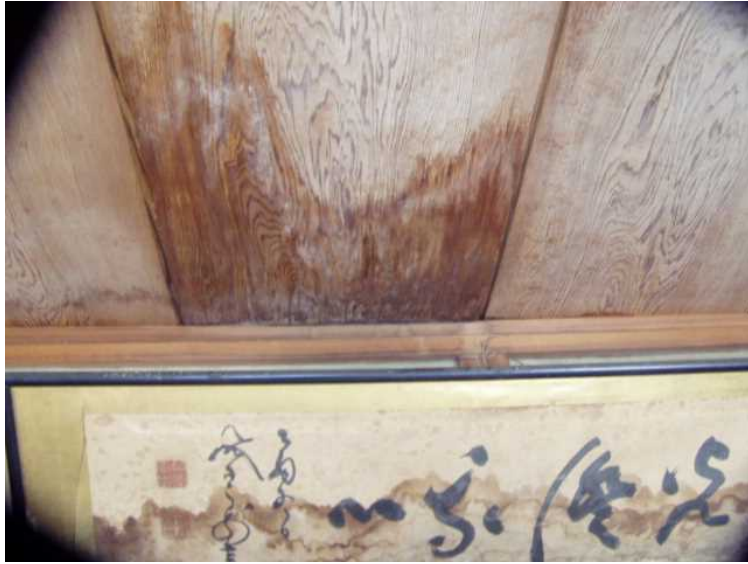
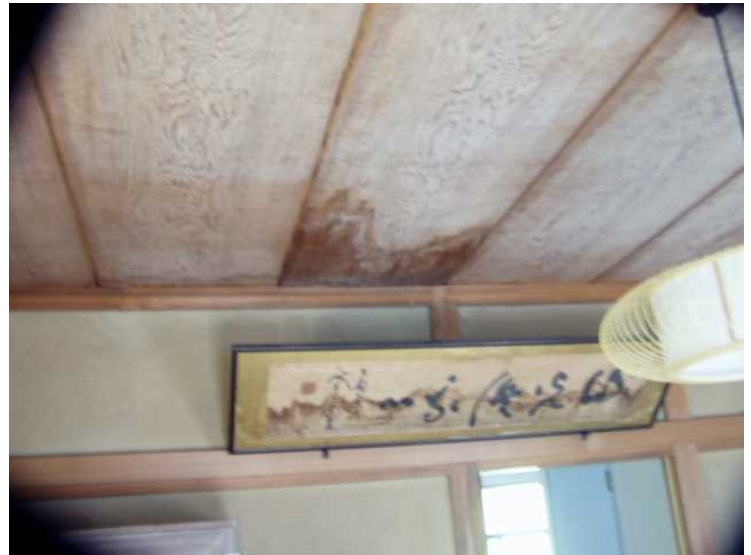
2)和室天井雨漏り調査 (天井下地を一部補強し、重ね張り(クロス)補修が必要)  
目透かし天井(杢目) (雨漏りで一部腐朽し、落下寸前の状態)

天井全体にベニヤを貼り、和室専用の天井クロスを貼れば、コストも安く、和室にマッチした仕上がりになります。
