# Y・N様邸 浴室改修&耐震補強工事報告書

施工場所 横浜市鶴見区馬場5丁目  
工事内容 在来タイル張り浴室改修 & 耐震補強工事  
(築33年、在来木造軸組住宅)

作業期間 自 : 平成27年3月25日  
至 : 平成27年4月 5日

(住宅西側全面に窓があり、浴室改修を機に、窓の一部を耐力壁に改修する)

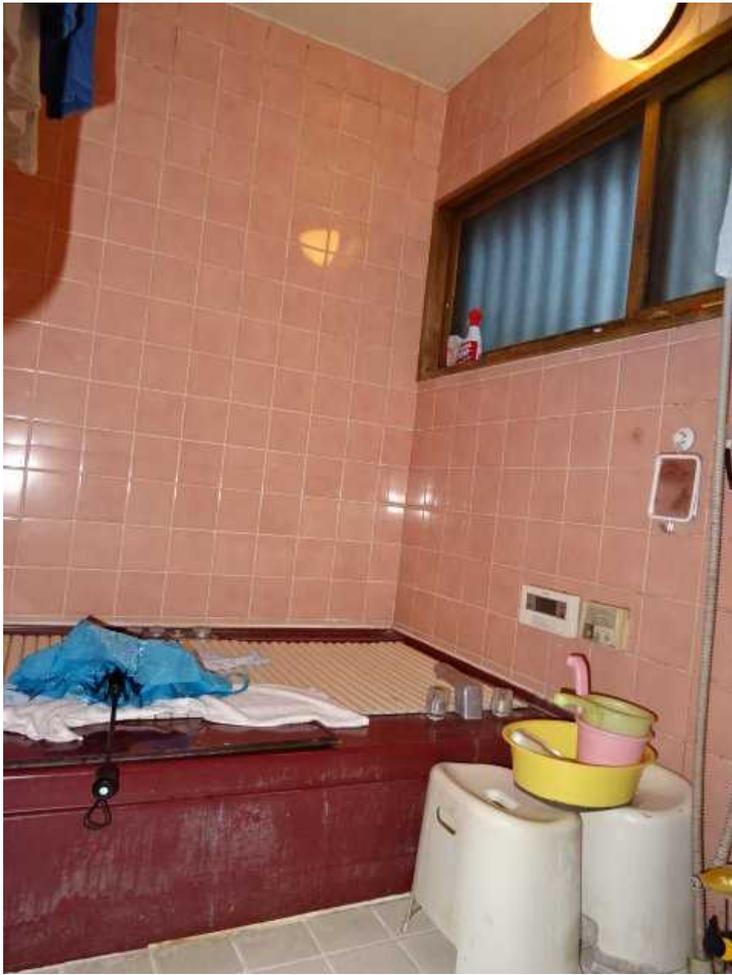
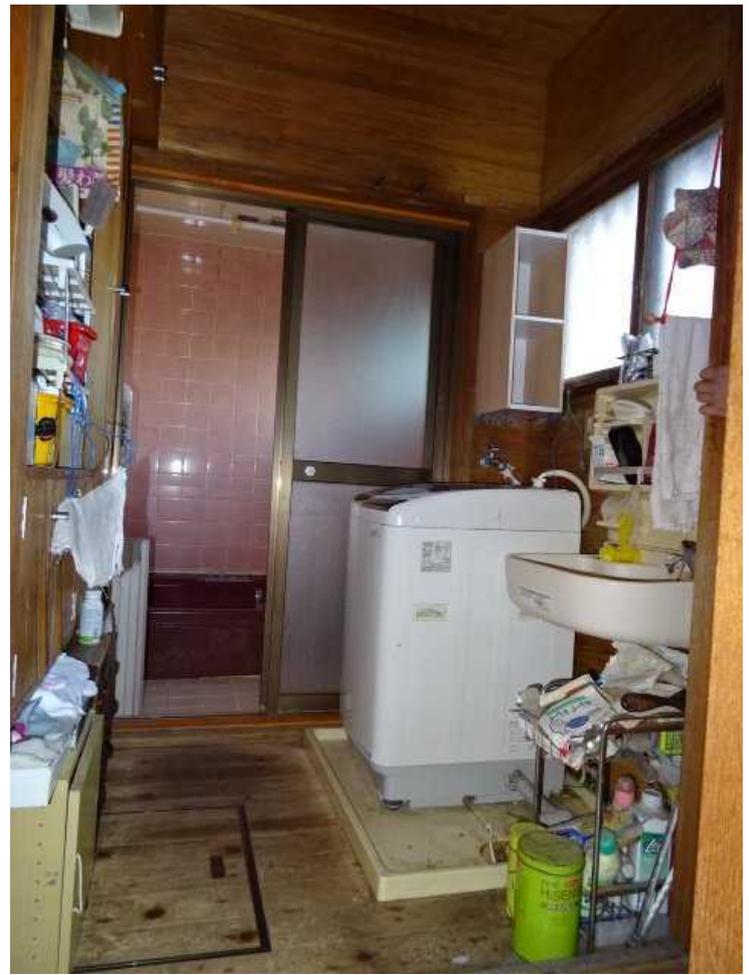
(脱衣所側から浴室を見る)

🔥 Y・N 様邸は新築当時の在来タイル張り浴室です。浴槽は TOTO・ブローバス P540R(ろ過機外付け・1984年製)を設置してあります。床壁のタイルは経年劣化でひび割れが多数あります。排水詰りの掃除も出来ず、階下の倉庫や、車庫に水漏れがありますので、今回全面改修工事となりました。

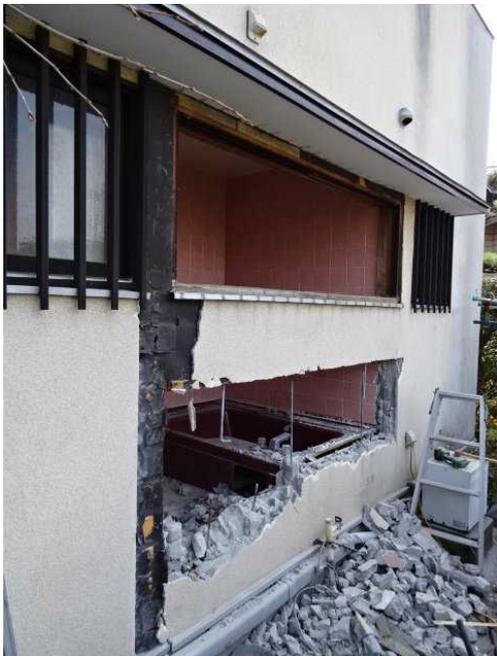
### ① 窓側壁解体撤去

解体工事は廃材の搬出を考え窓側の壁を先に解体撤去し、床タイル、浴槽と順次解体していきます。

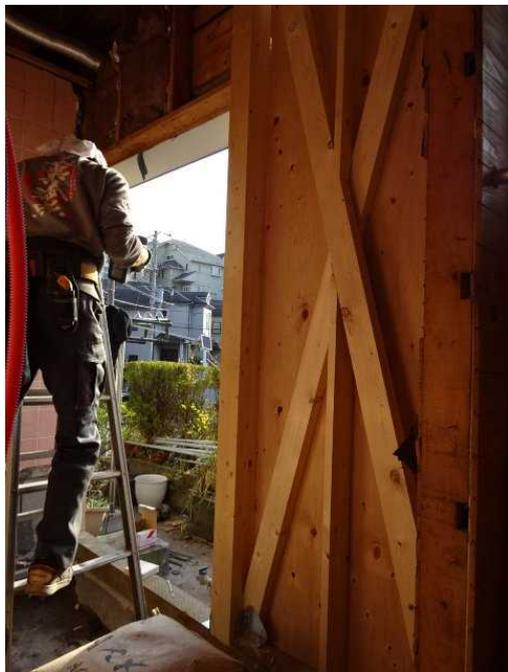
### ③ 窓側壁木工事(耐震補強壁)

土台、柱、筋交い、まぐさ、窓台の木工事を済ませ、内、外にベニヤを貼って耐震補強壁にします。

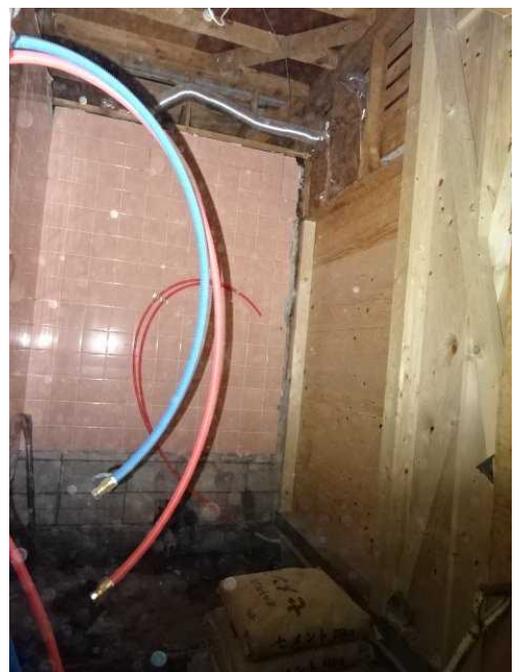
### ④給水、給湯、排水、電気配線工事

給水、給湯、排水等の配管工事は先行して済ませ、排気、照明等の電気工事も仮配線しておきます。

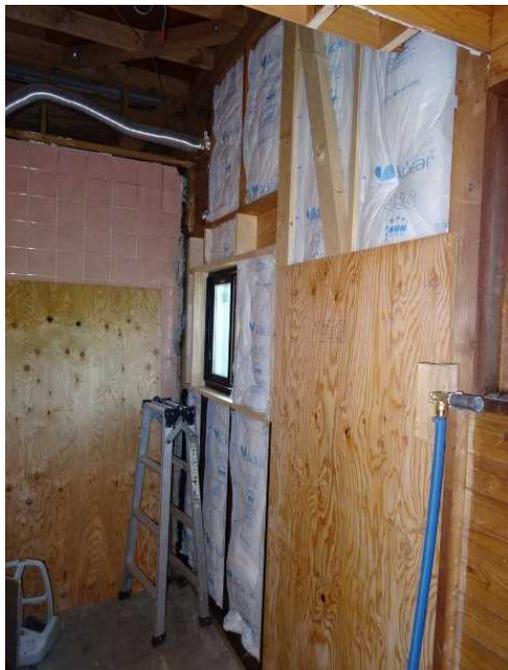
### ⑤ 窓、断熱材、内側ベニヤ施工

窓は W650×H750の引違い。断熱材を入れ、ベニヤを貼り窓側の壁工事は完了しました。

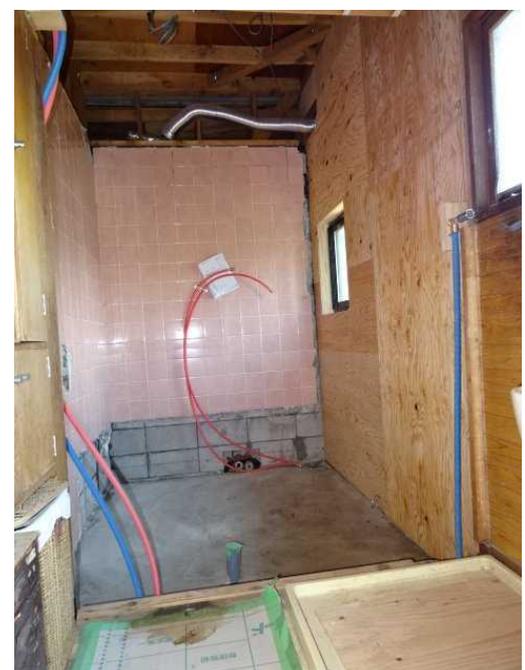
土間コンクリート工事も完了です。乾燥までの養生期間は2日みえました

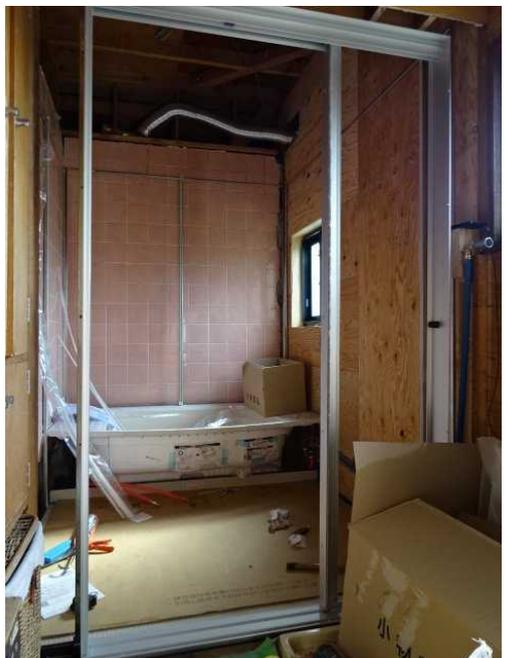
### ⑦ システムバスの組立取付開始

浴槽、床パン、引き戸枠等の組み付けまで進みました。

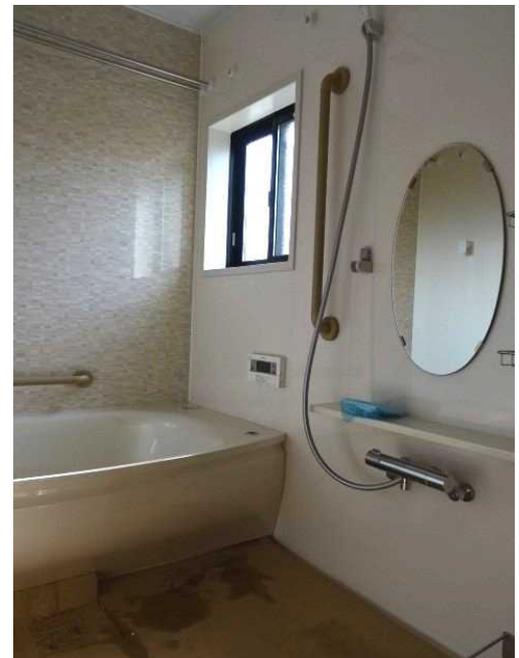
### ⑧ システムバス組み立て完了

壁パネル、天井、窓枠、手摺り等のパーツの組み付け迄完了し、あとは入り口の引戸廻りを組み付けてシステムバスの組み付け完了です。

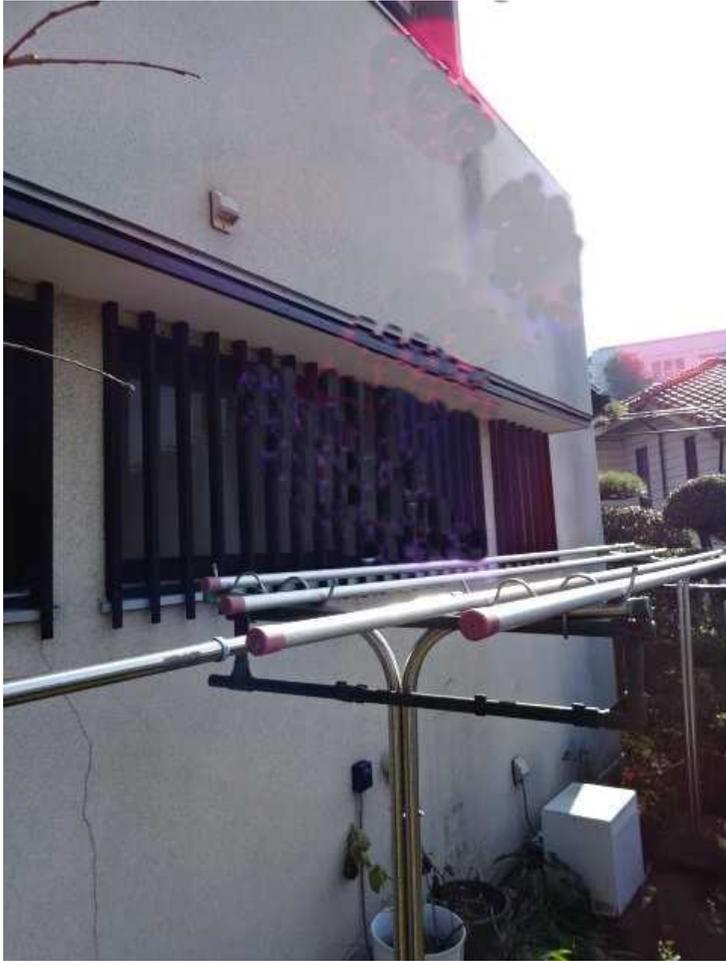
現状・木製引違い建具(H600×2000)と、木製面格子の浴室窓

赤線の部分を撤去し、耐震補強工事をする。

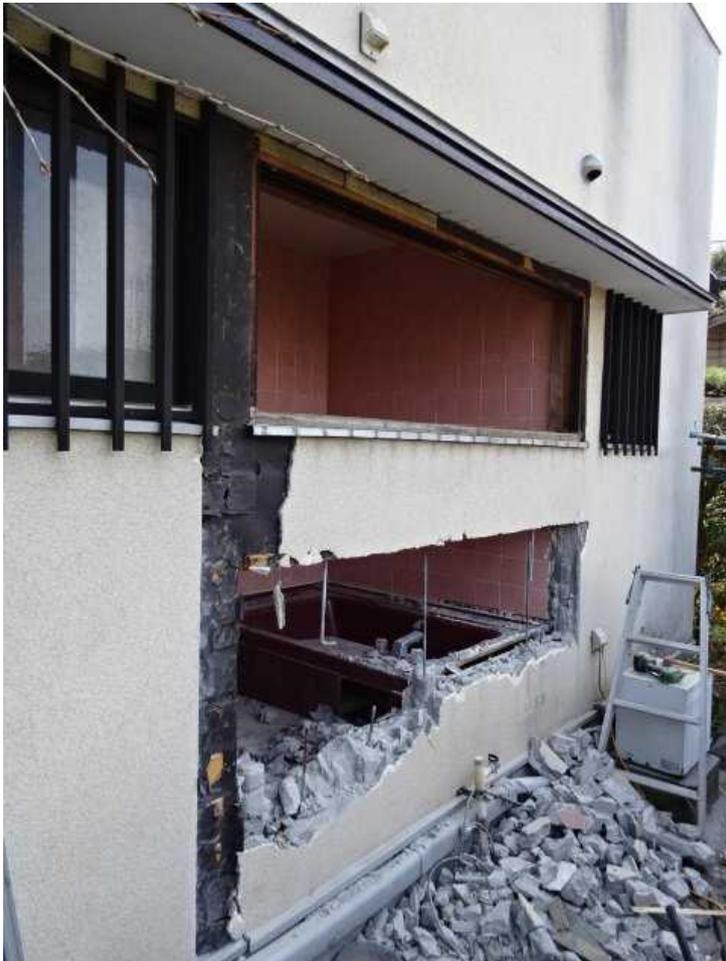
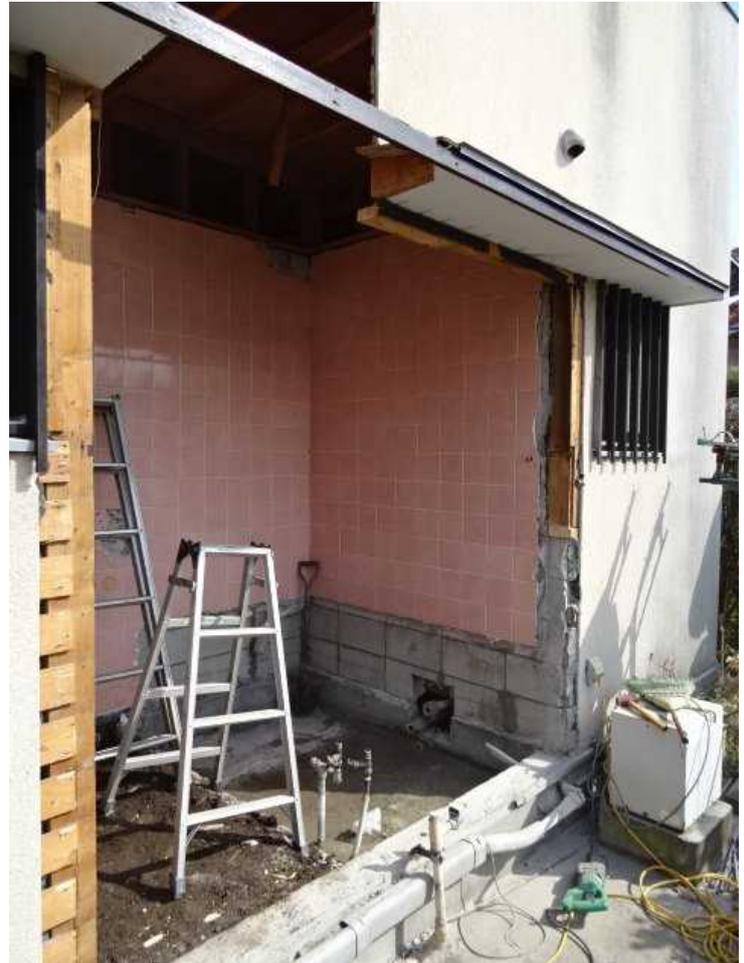
外壁解体完了

外ベニヤ、土台、柱、間柱、サッシ窓、防蟻処理まで完了。断熱材、内側ベニヤを貼って耐震補強工事が完了。

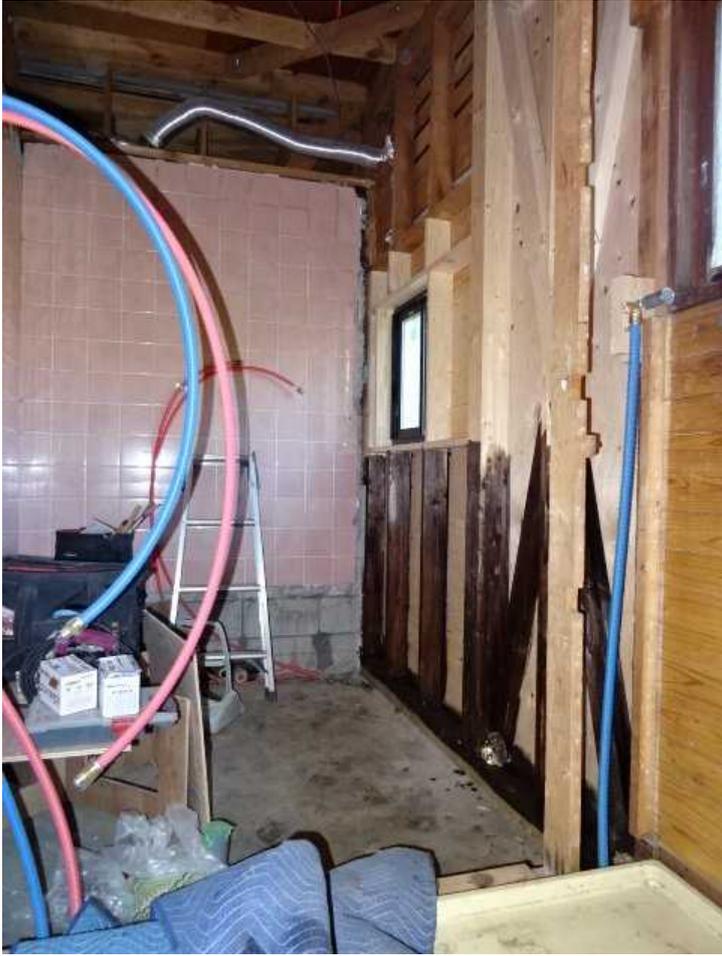
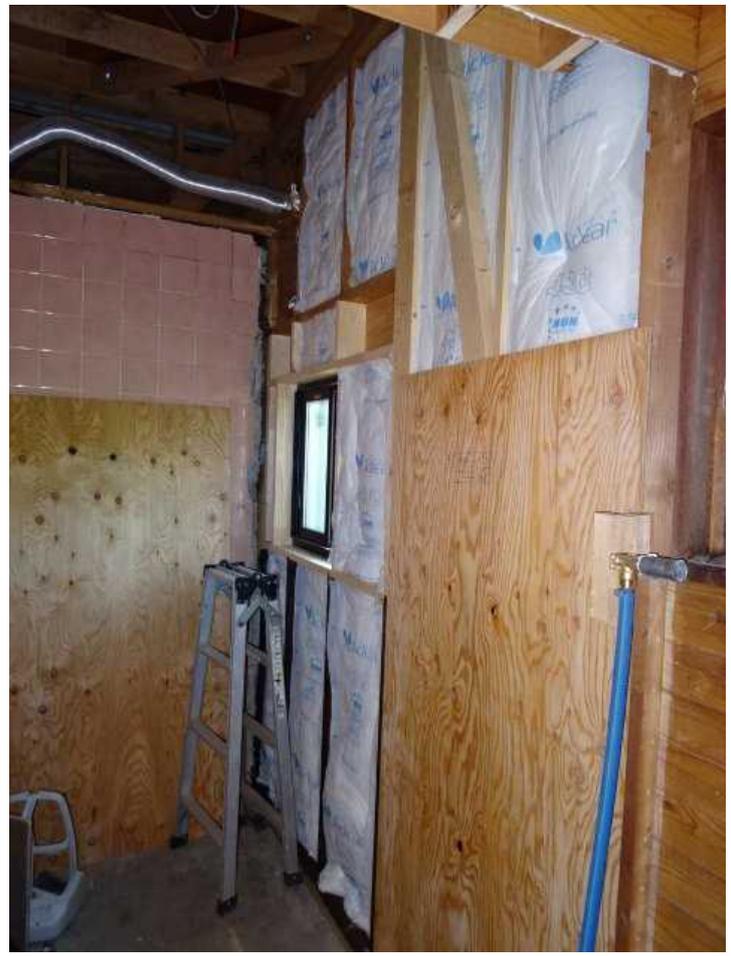
新しい窓は、H700×W650のアルミサッシ引違窓です。(施主様の拘りがあり、少々小ぶりの窓です)  
撤去した霧除け屋根も復旧し、モルタル壁を復旧します。モルタル壁の下塗り完了。乾燥に3日かかります。

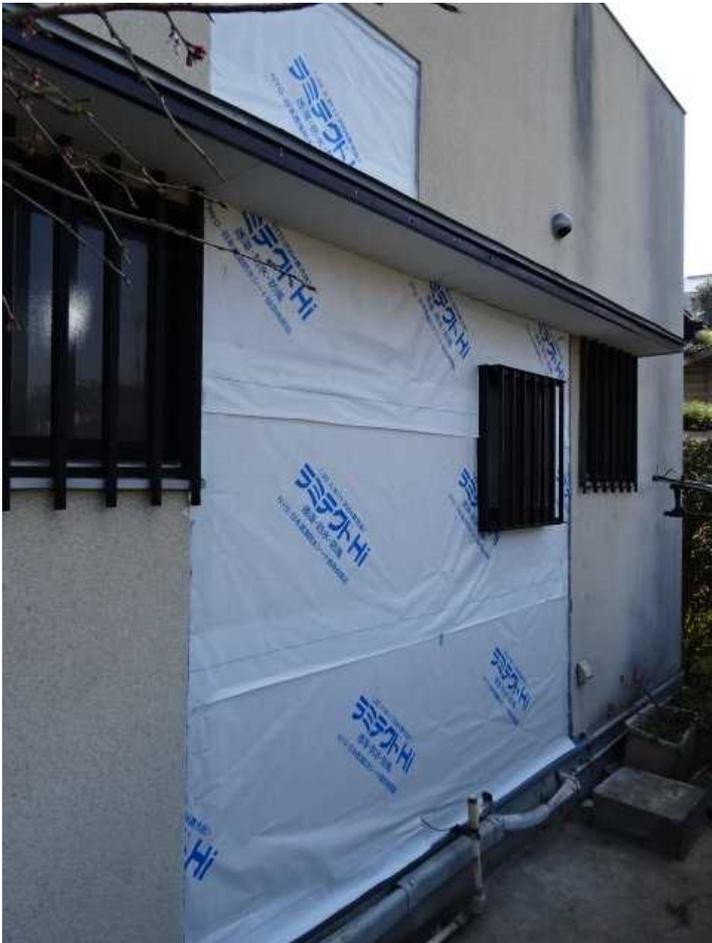
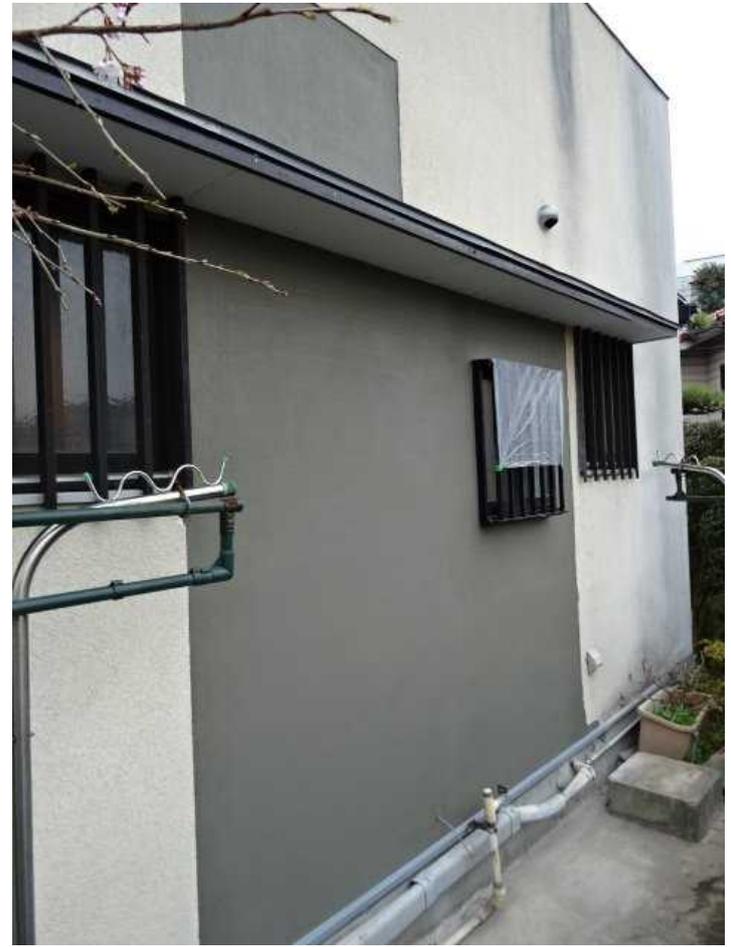
モルタル材を調色し、上塗りしています。

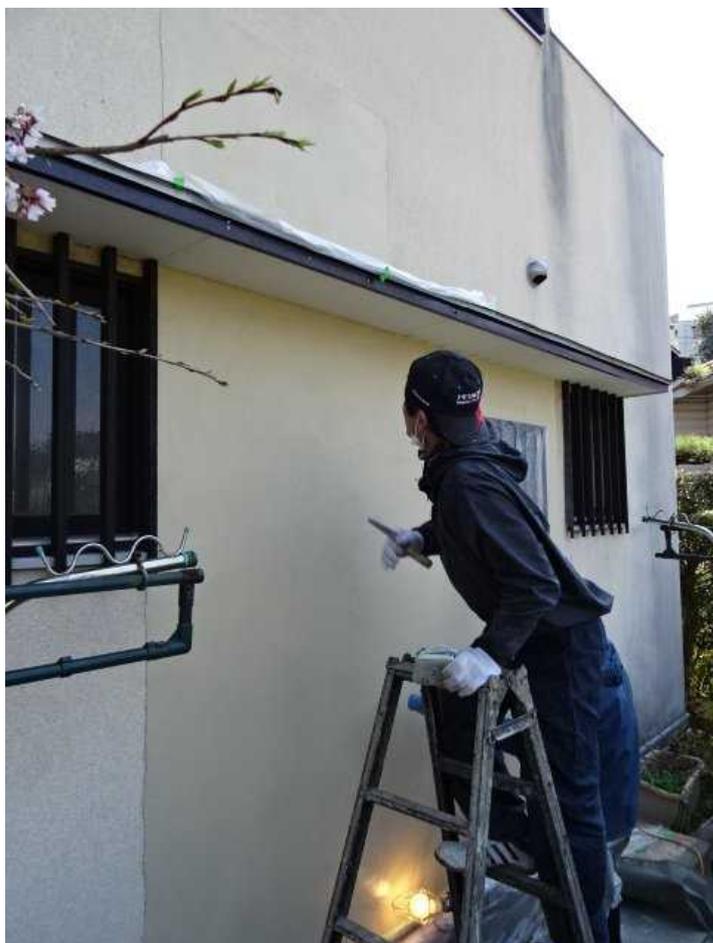
剝山を使って掻き落とし作業をしています。

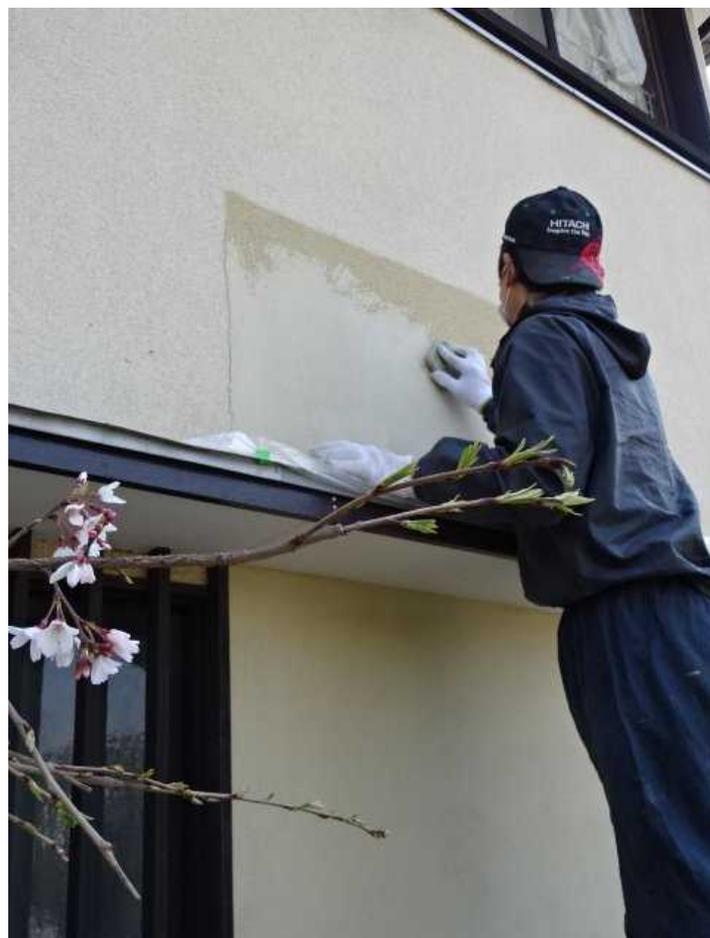
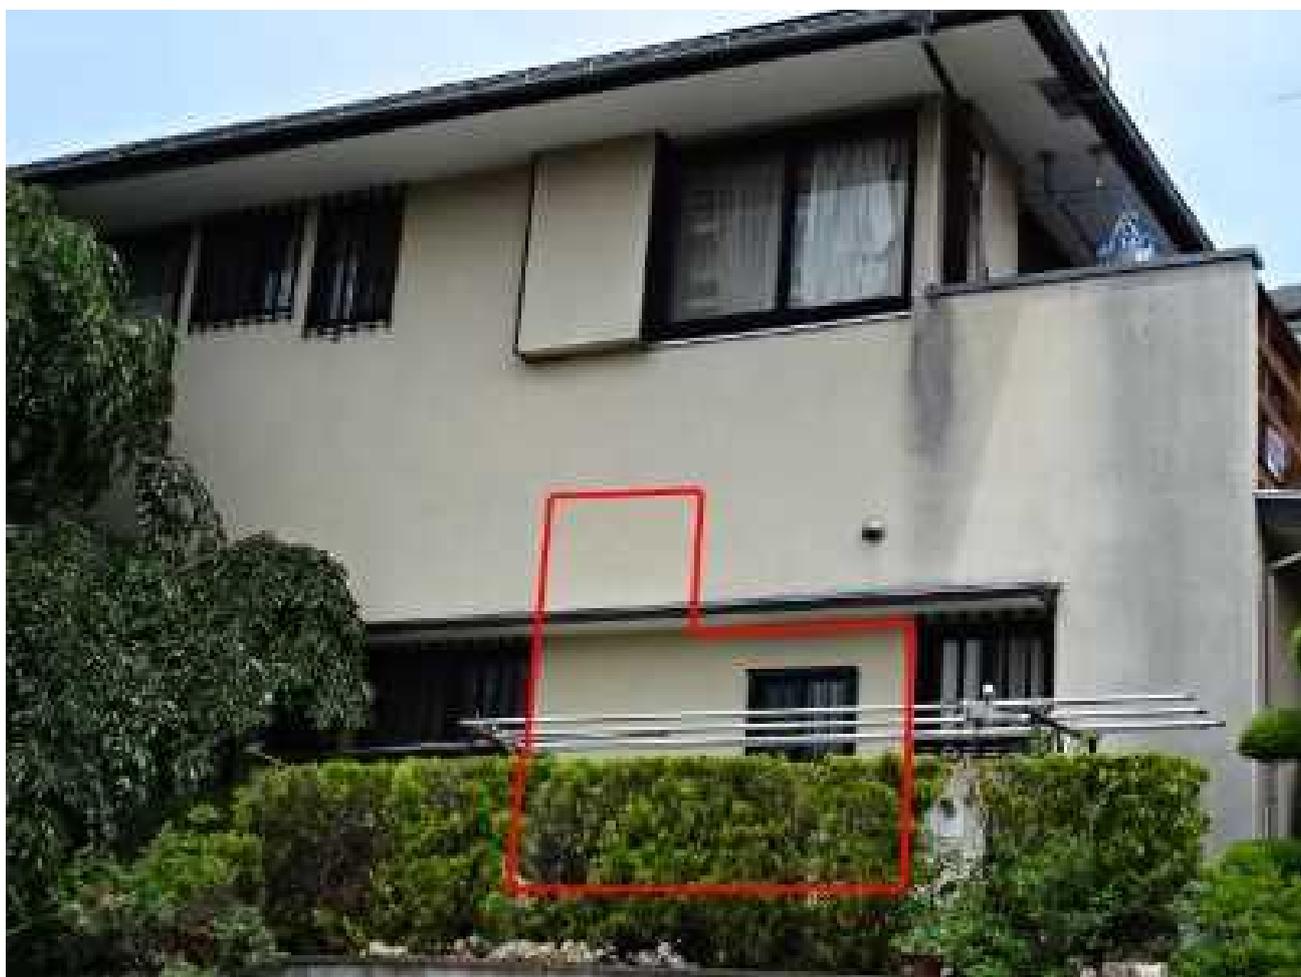
外壁の耐震化工事も済み、モルタル壁を復旧しましたが、目立った色違いにはなってません。
