## 屋根&外壁ほか付帯補修工事調査報告書

### ① PC住宅部(プレキャスト住宅)及び木造増築部現場調査

#### 1) 屋根調査・シート防水施工 **(シート防水の貼り替えが至急必要です)**

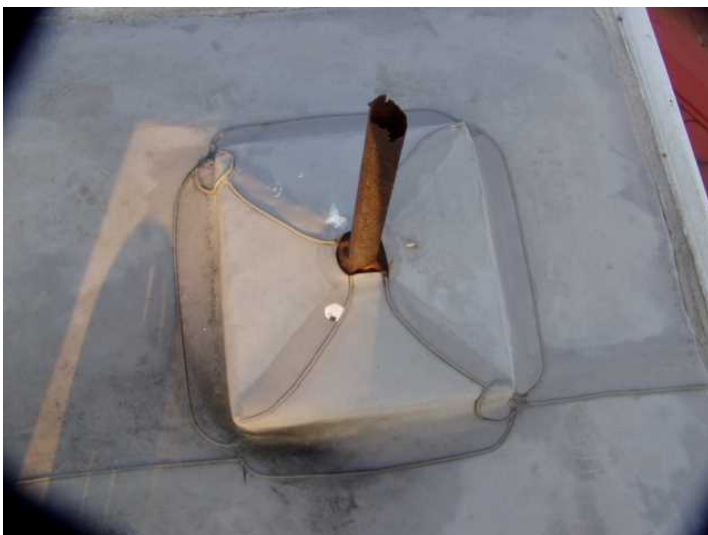
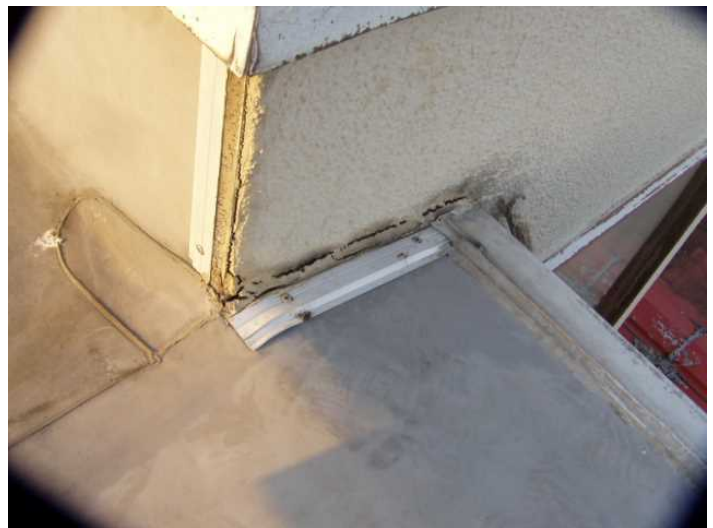
シート防水材に2か所穴が空き、  
雨水が侵入しています。  
2階の部屋の天井部分に雨漏りの  
痕跡は見られませんが、いずれ雨漏り  
してくると思われます。

**シート防水の重ね貼り工事が必要です。**  
増築した階段室とRC造りの躯体接続部分の  
施工不良も雨漏りの原因になっています。  
アンテナ撤去後の処置も悪く、雨水侵入の  
道が出来ていました。

**アンテナ撤去後の防水処理が必要です。**

**接続取り合い部の防水補修が必要です。**

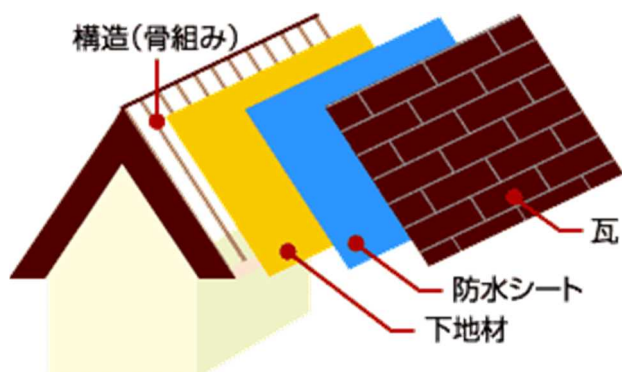
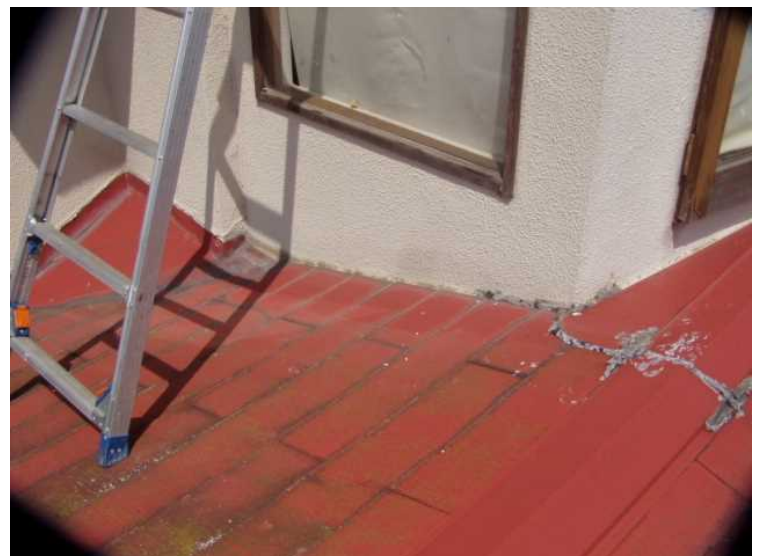
屋根材(コロニアル)自体の経年劣化で、あちこちひび割れし、雨水の侵入が全体に見られます。  
点検のため屋根に上った時には、場所を選んで移動しないと、抜け落ちてしまうほど、下地の木材まで痛んでいるのが分かりました。

屋根と外壁の接合部(雨仕舞)には水切りという部材が入ってますが、施工不良で雨水の侵入原因になっています。

雨漏りを何回か補修した後もありました。

#### 1)コロニアル葺き寄棟屋根 (屋根全体の葺き替えが必要です)
