屋根 & 外壁改修工事・工事完了報告書

施工場所 : 横浜市港北区日吉本町6丁目

工事内容 : ①陸屋根シート防水改修工事 ②下屋カラーベスト葺き替え工事
③木製突き出し窓交換工事 ④外壁塗装 & 付帯塗装工事
⑤ベランダモルタル改修工事 ⑥階段+和室天井改装工事

作業期間 : 自 : 平成 27 年 6 月 1 日
: 至 : 平成 27 年 7 月 15日

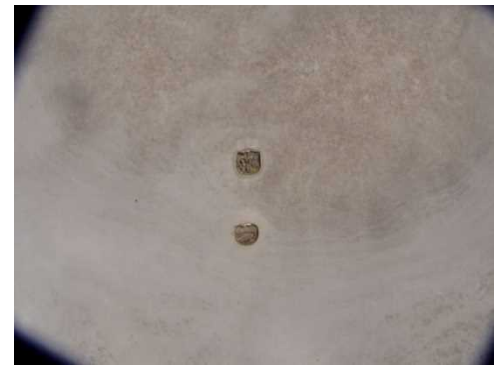
シートに原因不明の数か所の穴 ↓

改修工事は既存下地や防水層の劣化が進んで数か所に原因不明の穴もあり、雨漏りが発生していました。
既存防水層を撤去せずに、上から新規防水層をかぶせて施工します。

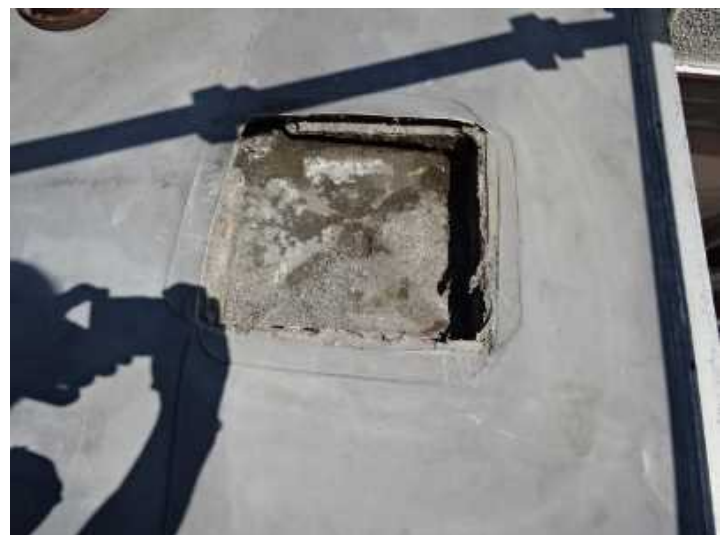
6) アンテナ台・撤去後、モルタル補修で密閉

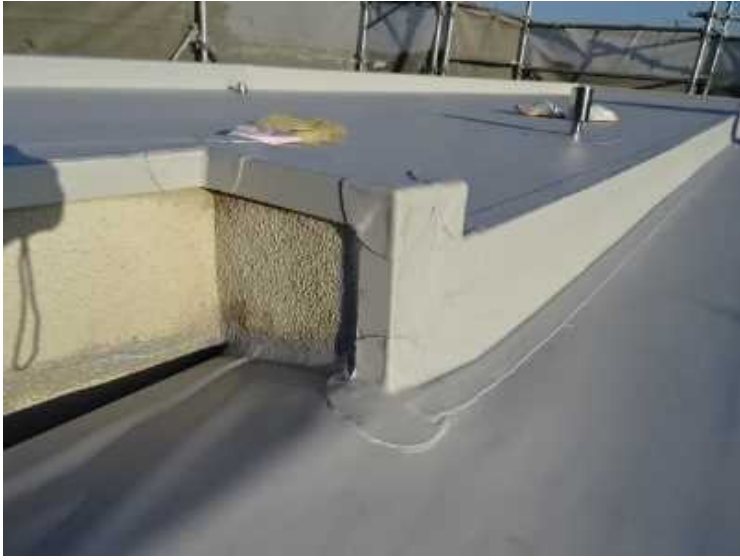
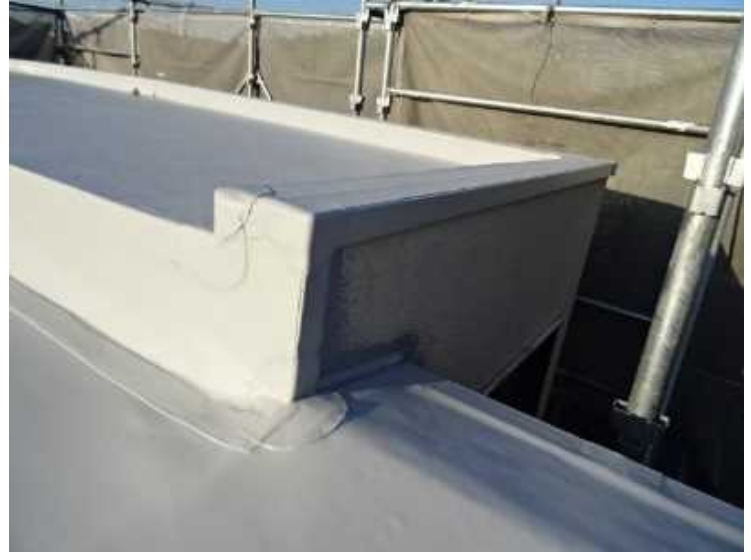
PC工法屋根と木造階段室屋根の接続部もクラックが多数あり、階下の雨漏りの原因箇所と思われます。

両屋根の接続部も雨水が侵入しないように防水シートで囲い、隙間の無いようシーリング剤を充填しました。

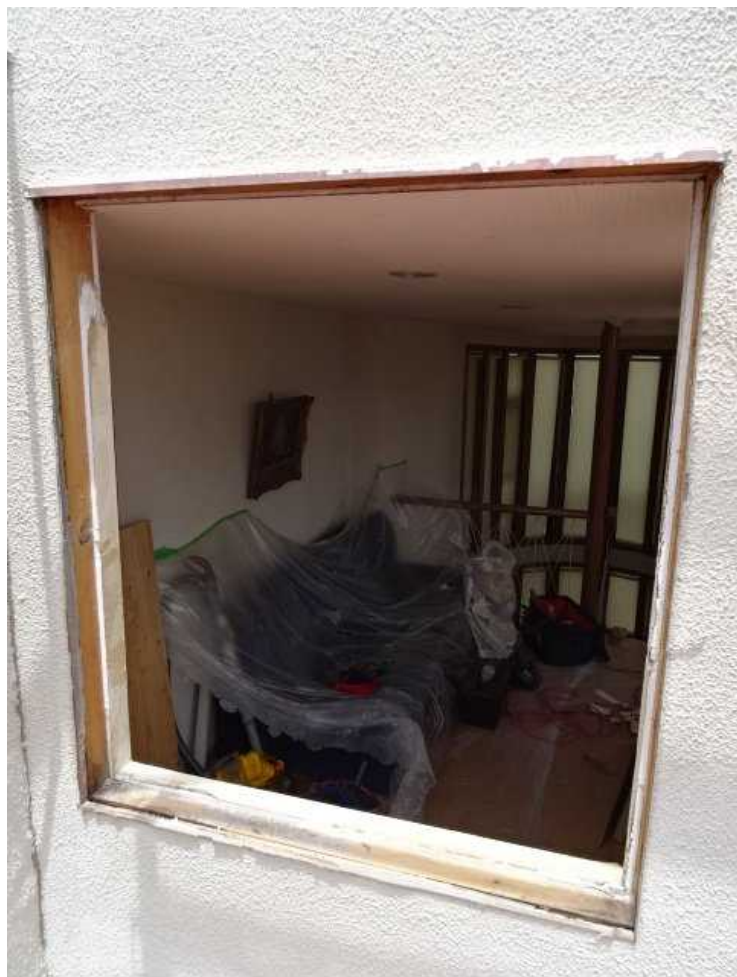
階段室は回り階段で壁には明り取り窓が21カ所あります。18カ所はアルミサッシ製で、3か所に木製窓が取り付けられています。木製の窓枠と窓本体が経年劣化でひび割れと腐朽が進み、雨水が内部の壁まで侵入していました。2か所の突き出し窓と、1カ所のFIX窓をアルミサッシ窓に交換しました。

FIX窓を撤去し、窓枠も撤去しました。

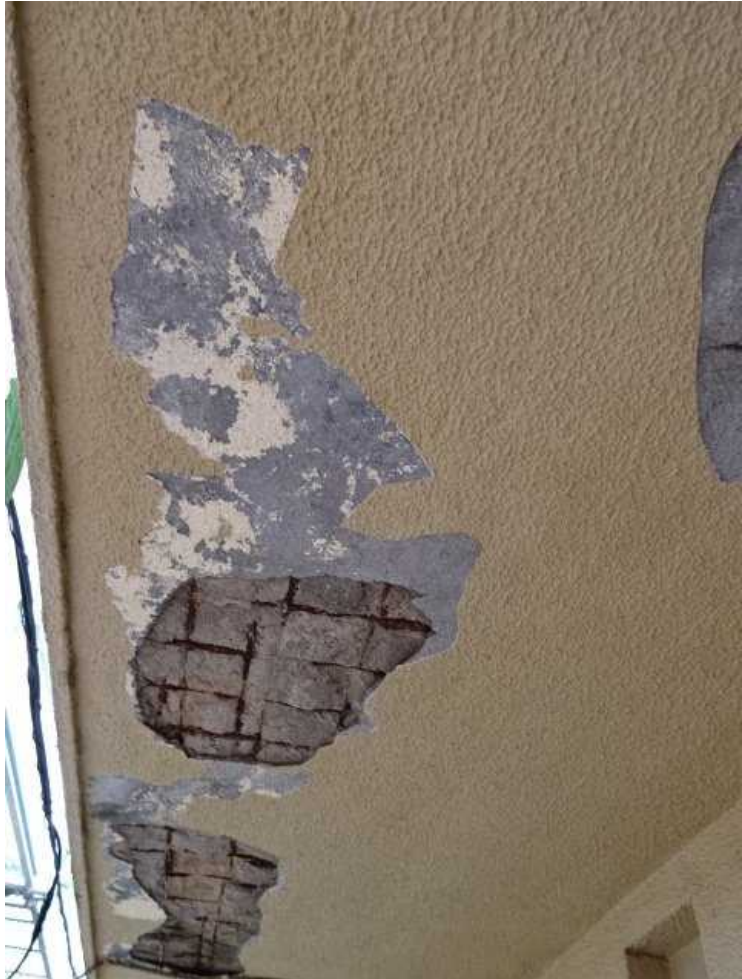
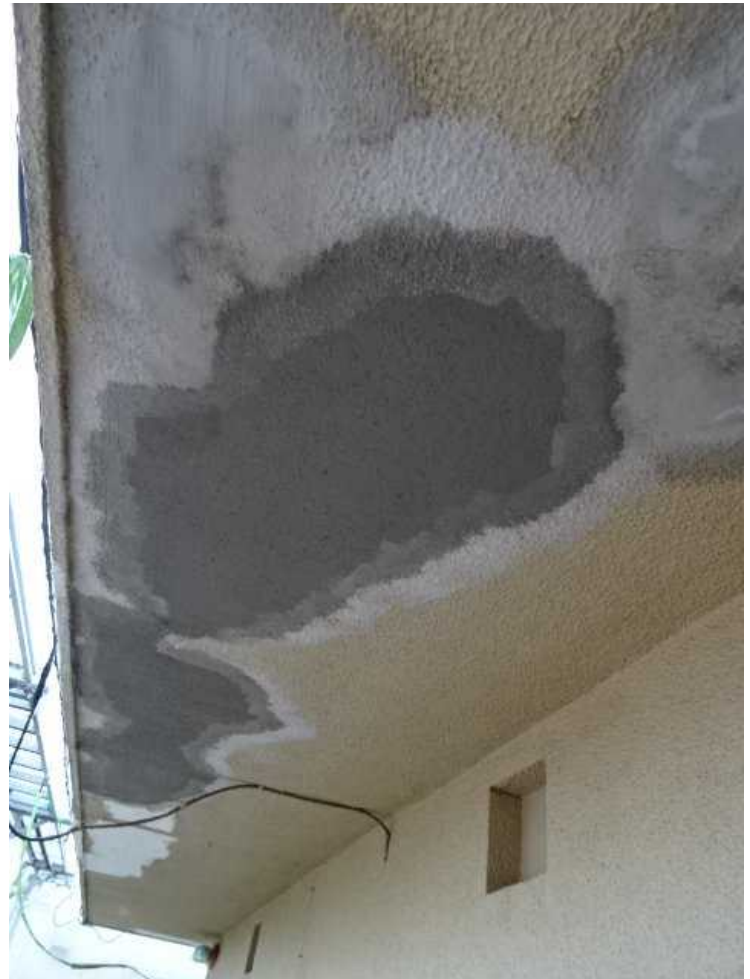
ベランダ天井部分の補修

ベランダの床はひび割れが多くみられ、1階の部屋に雨漏りが発生していました。又床下の天井は雨漏りによるコンクリートの爆裂があり、コンクリートを削り取り、露出鉄筋の防錆処理後、エポキシ樹脂モルタルで補修します。

雨水の侵入による爆裂部分全面を削り取り、鉄筋に錆止めを塗布し、プライマー(密着剤)を塗布、モルタルを厚塗りして補修完了です。この後、塗装をします。

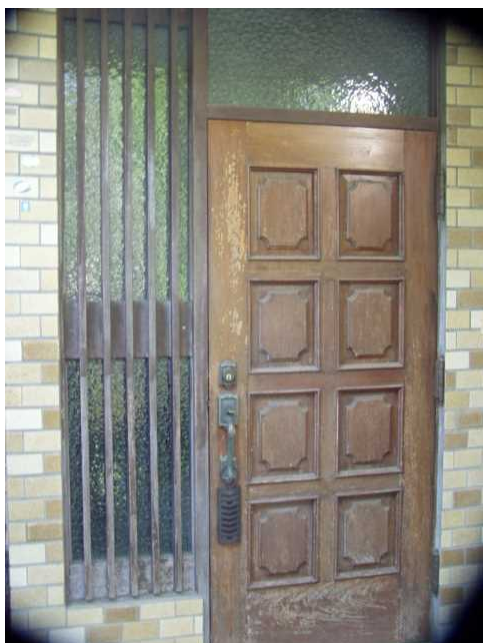
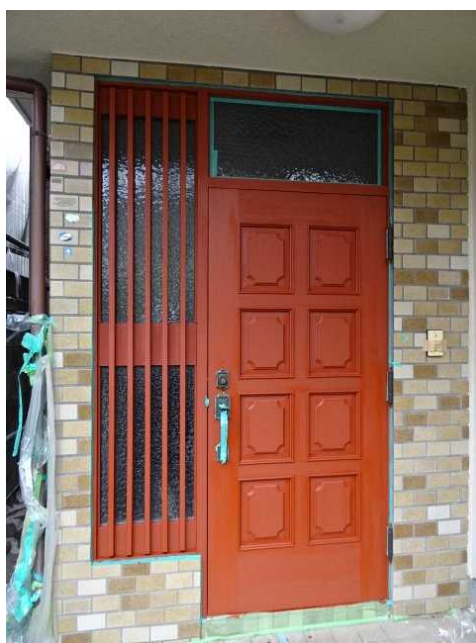
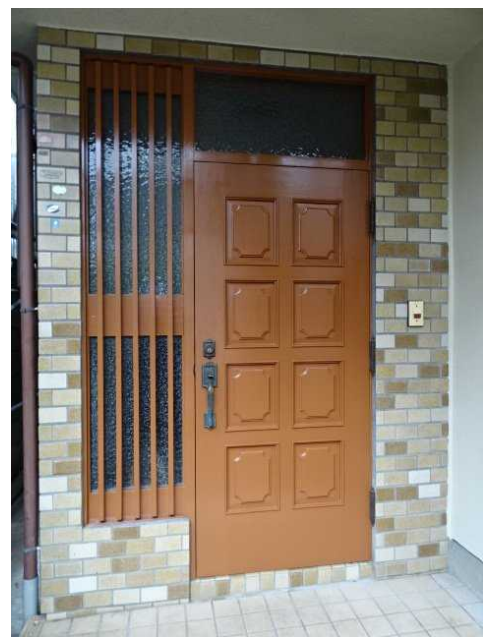
下塗り

中塗り→上塗りの2回塗装で完成。

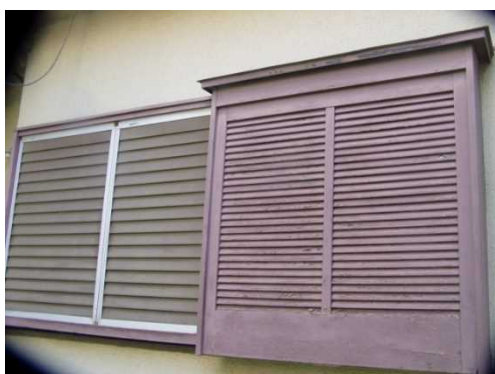
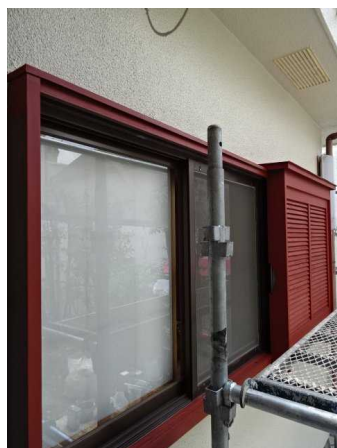
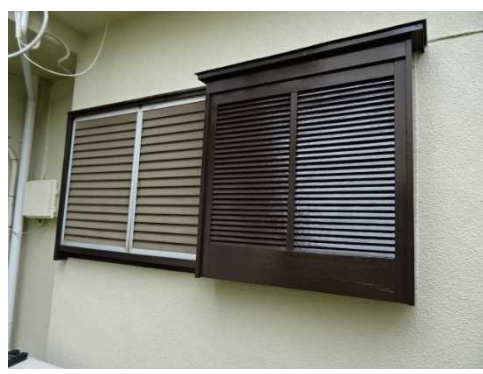
戸袋& 窓枠の塗装・下塗り&上塗りで完成

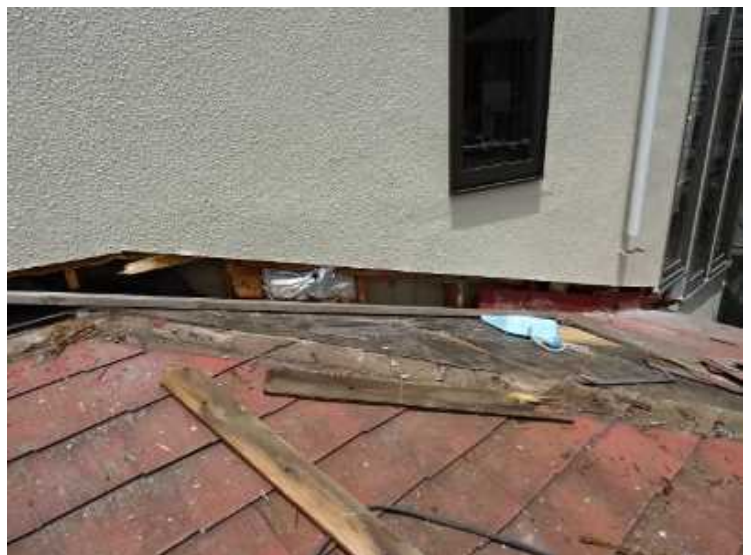
下地の野地板は全て重ね貼りにしました。

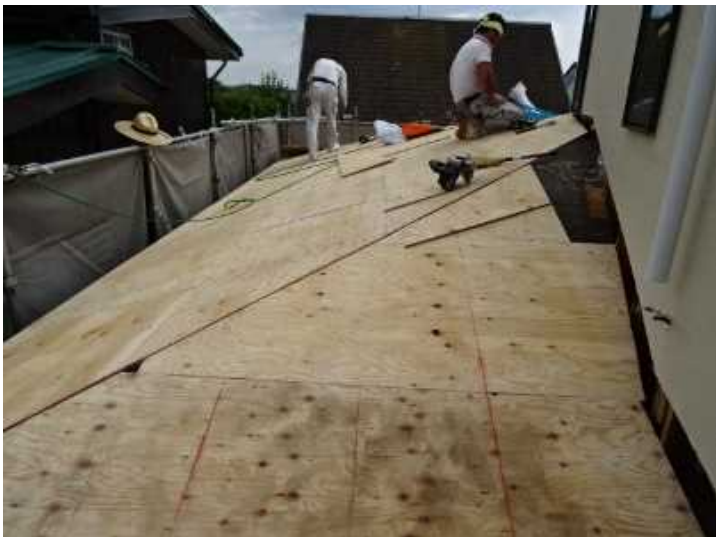
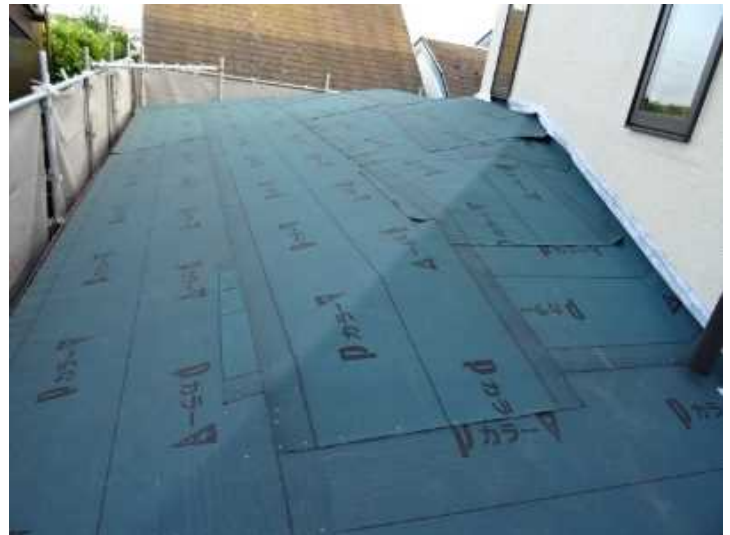
ルーフィング(防水シート)貼りも完了です。

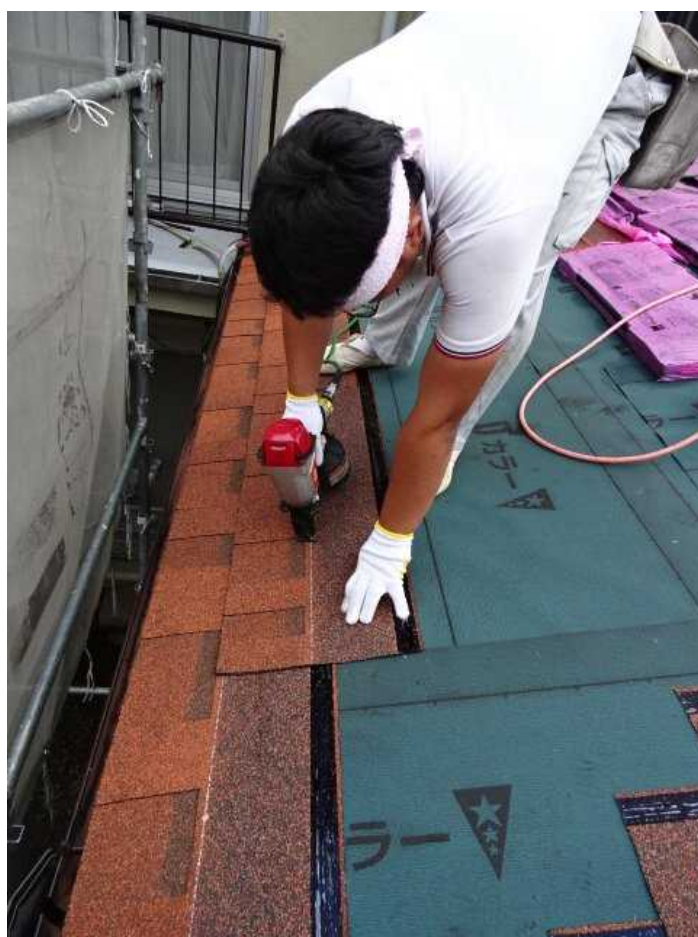
屋根材の貼り始めは軒先から始まり、棟部分で貼りおさめになります。

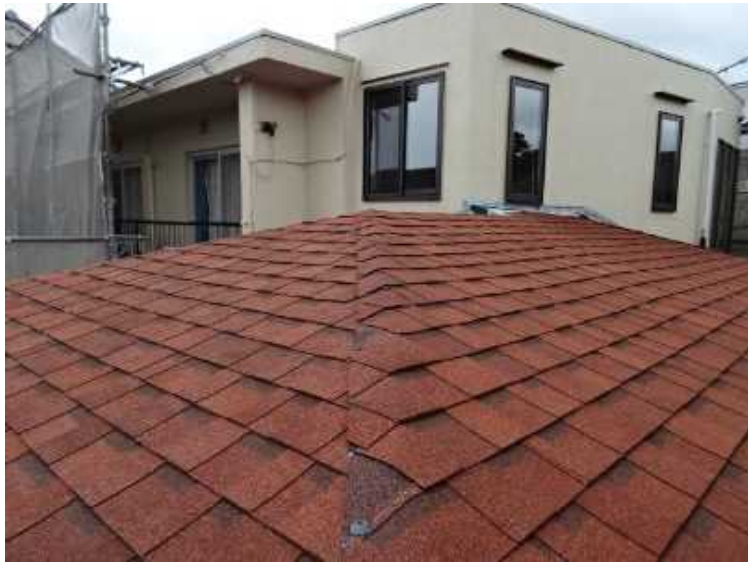
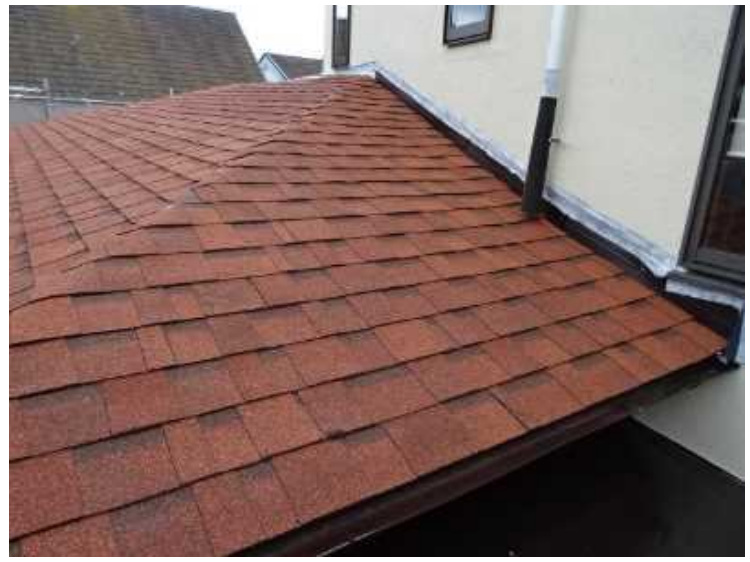
屋根材「オークリッジ プロ30スーパー」の貼り上がりです。

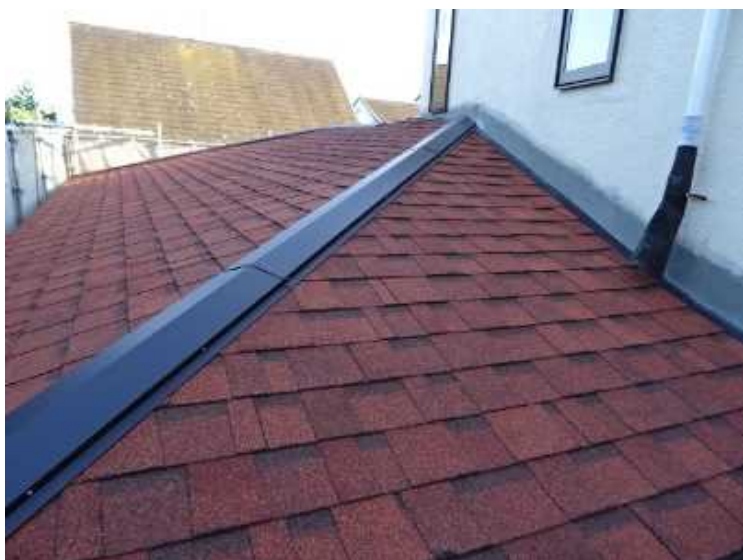
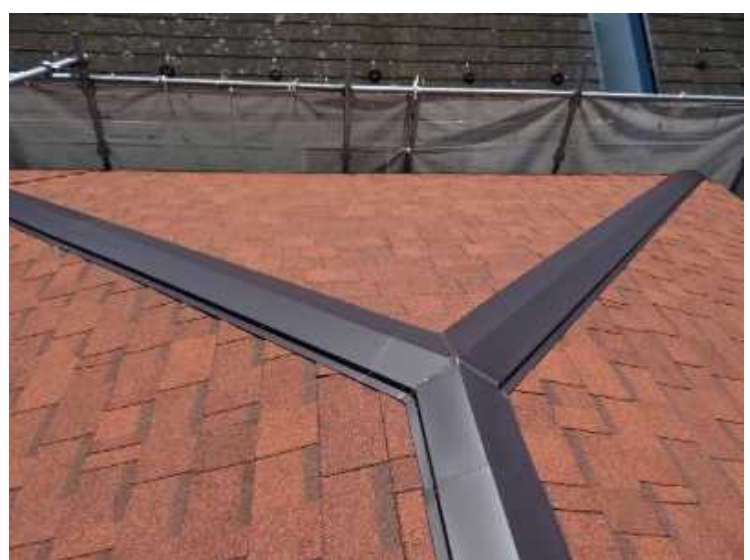
棟の板金材の施工も完成しました。

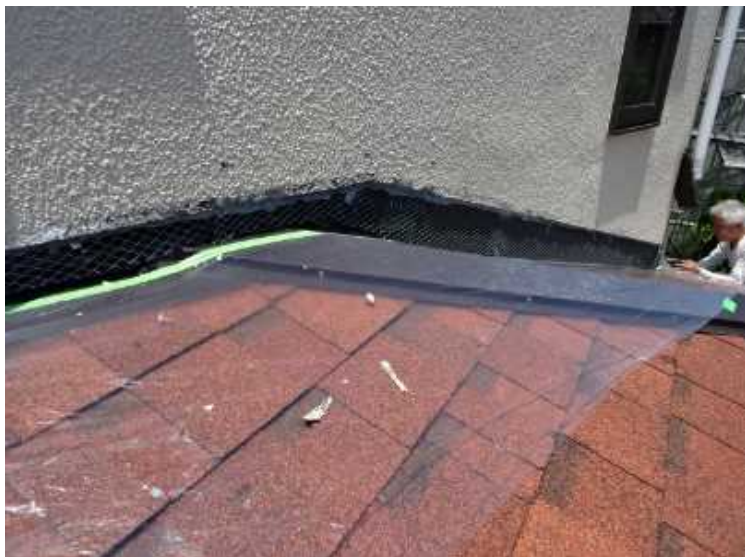
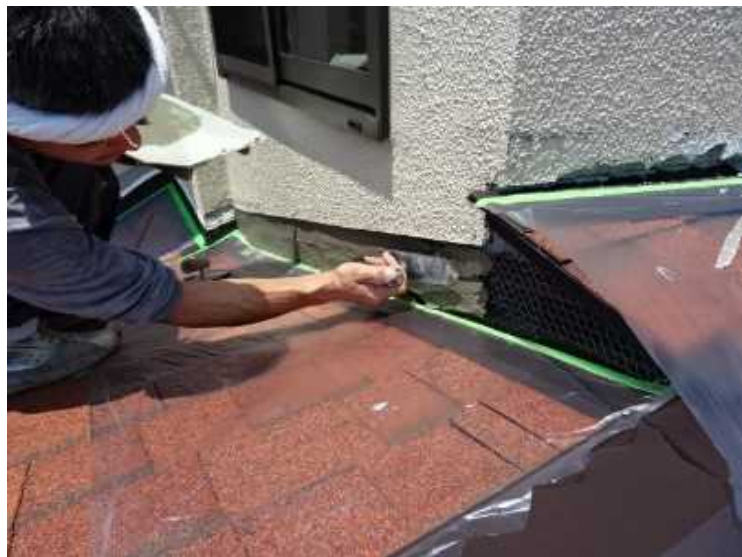
壁と屋根の取り合い部分も水切りを施工し、ラス網を貼り、モルタルで仕上げています。

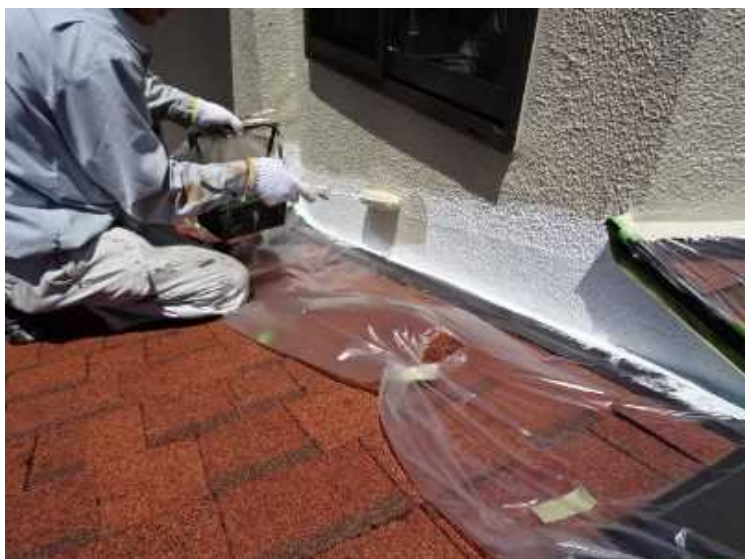
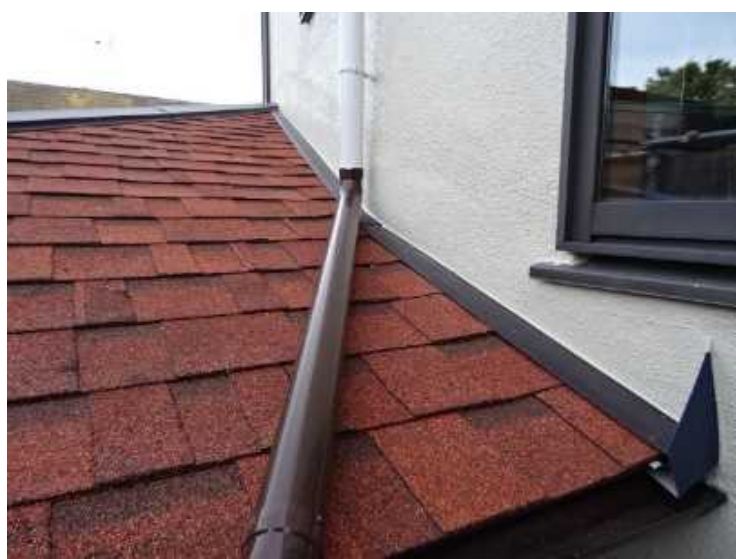
屋根と外壁の取り合い部分も塗装の補修をして完成です。 壁際の水切りも綺麗におさまりました。

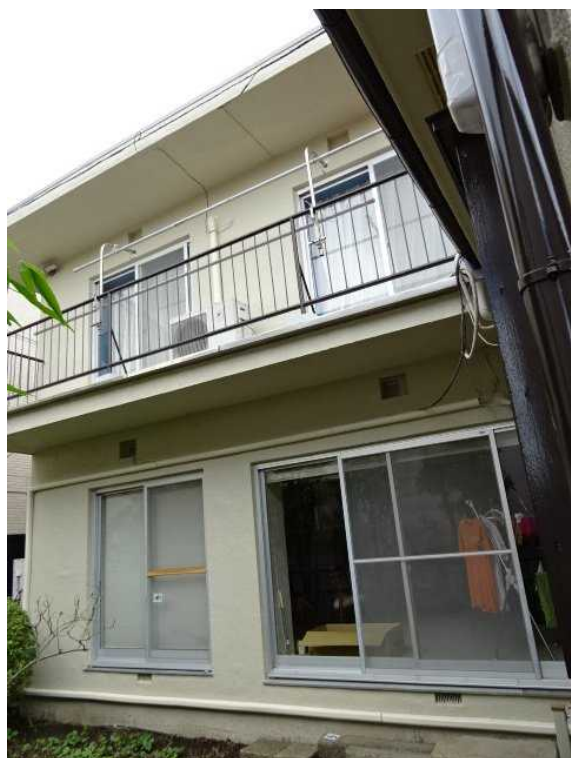
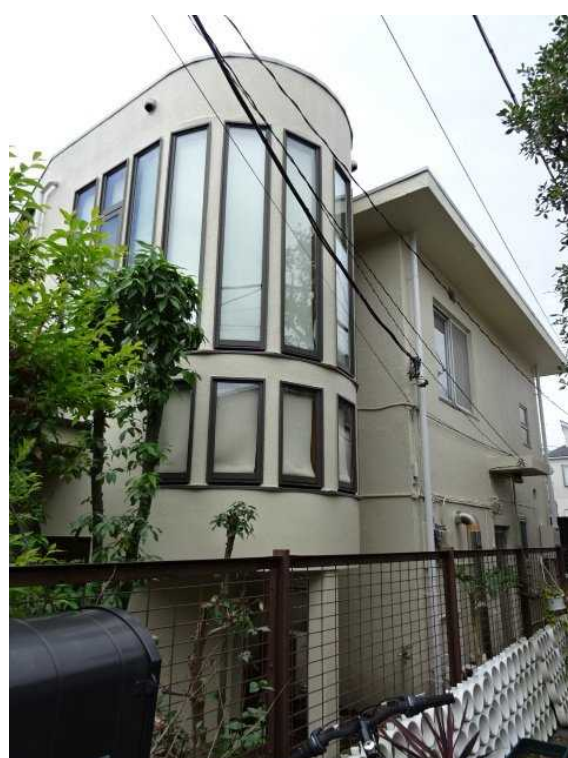
全ての工事が完了しました。
